LEI Nº 2.075, DE 18 DE MAIO DE 2017. "DISPÕE SOBRE A RATIFICAÇÃO E APROVAÇÃO DO PLANO DIRETOR DE CONTROLE DE EROSÃO RURAL DO MUNICÍPIO DE IBIRAREMA".

PLANO DIRETOR DE CONTROLE DE EROSÃO RURAL DO MUNICÍPIO DE IBIRAREMA – SP

PLANO DIRETOR MUNICIPAL DE CONTROLE DE EROSÃO RURAL DE IBIRAREMA – SP

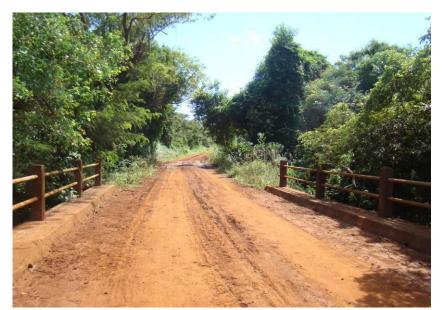
Figuras 25 e 26 - Ponte padrão Defesa Civil.

Recomendação: plantio de espécies nativas, isolamento da APP e manutenção ao seu redor.

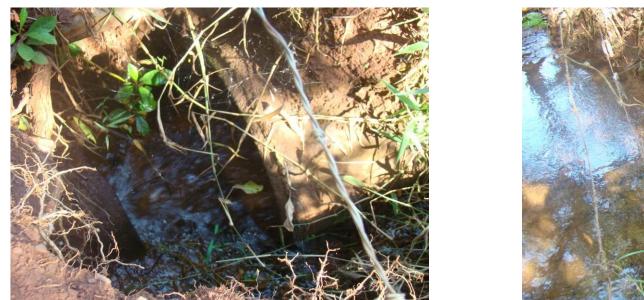
Figuras 30 e 31 - Tubulação de concreto e córrego assoreado.

Recomendação: manutenção na tubulação e ao seu redor, isolamento da APP e plantio de espécies nativas.

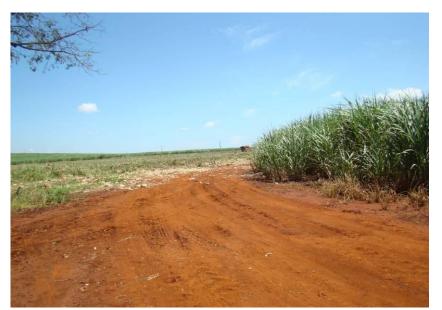
Figuras 35 e 36 - Ausência de revestimento.

Recomendação: adequação e manutenção periódica da estrada municipal.

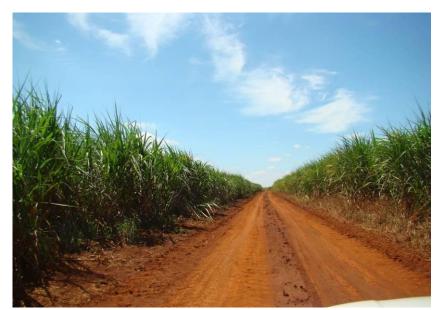
Figuras 39 e 40 - Trilho de roda e poça d'água.

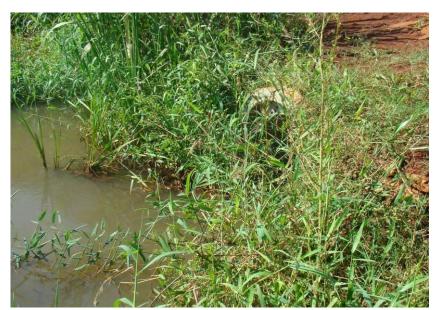
Figuras 42 e 43 - Tubulação de concreto em córrego assoreado.

Recomendação: manutenção na tubulação e ao seu redor, isolamento da APP e plantio de espécies nativas.

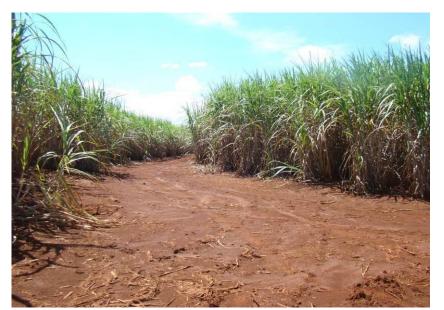
Figuras 47 e 48 - Ausência de saída d'água.

Recomendação: adequação e manutenção periódica da estrada municipal.

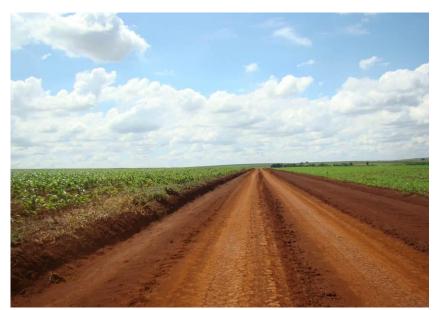
Figuras 57 e 58 - Plataforma não conformada.

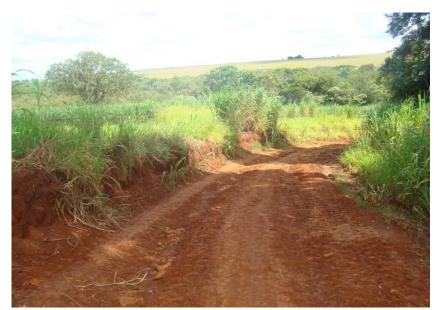
Figuras 65 e 66 - Trecho encaixado entre barrancos.

Recomendação: adequação e manutenção periódica da estrada municipal.

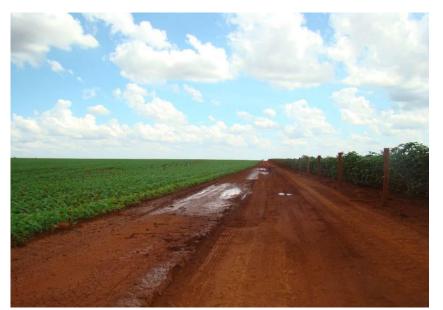
Figuras 69 e 70 - Poça d'água e trecho em aclive / declive.

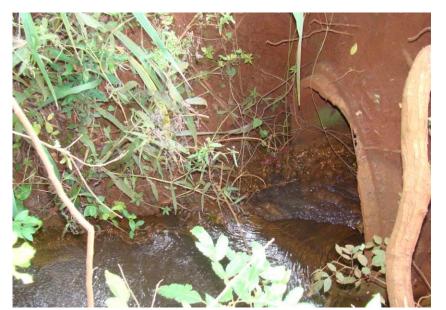
Diagnóstico: APP não isolada, com presença de vegetação natural;

Figuras 72 e 73 - Tubulação a APP a montante.

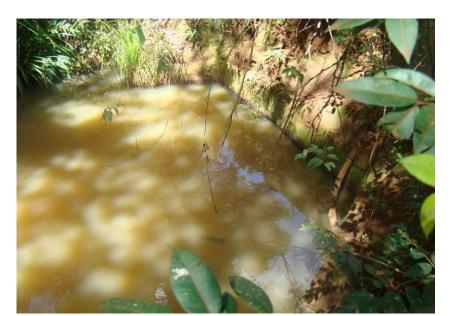
Figuras 76 e 77 - Tubulação afogada e APP vegetada.

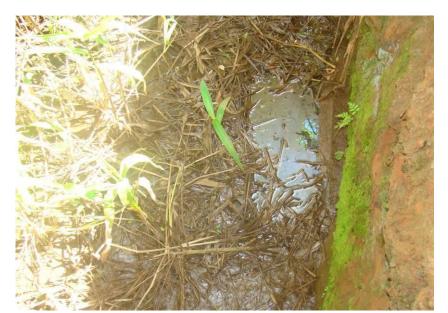
Diagnóstico: APP não isolada, com presença de vegetação natural;

Figuras 79 e 80 - Tubulação afogada.

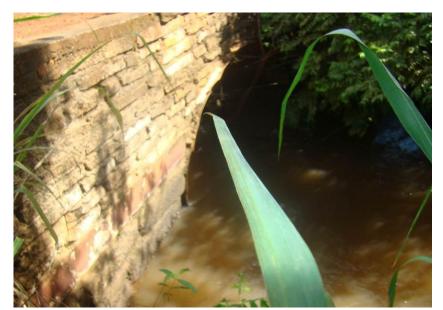
Diagnóstico: APP não isolada com presença de vegetação natural;

Figuras 82 e 83 - Tubulação sob estrutura de alvenaria.

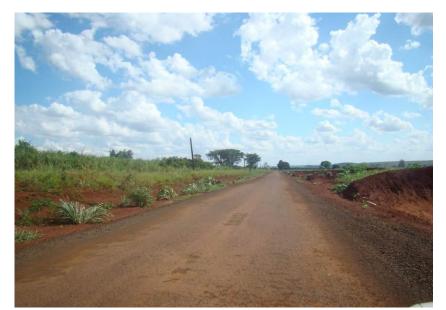
Figuras 87 e 88 - Trecho inicial com frisado de asfalto.

Recomendação: adequação e manutenção periódica da estrada municipal.

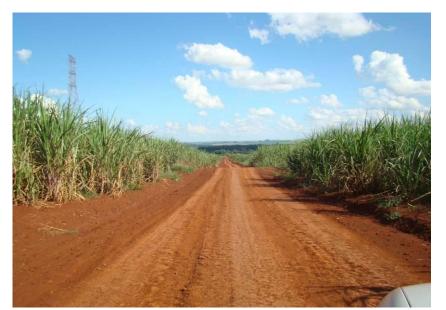
Figuras 98 e 99 - Ausência de saída d'água.

Recomendação: adequação e manutenção periódica da estrada municipal.

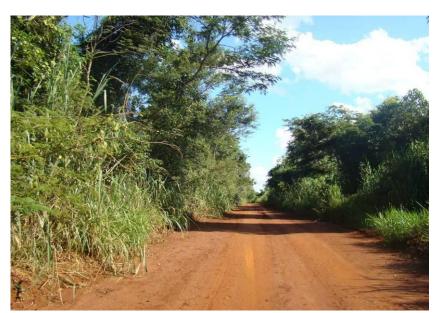
Figuras 103 e 104 - Trecho sob fragmento de mata nativa e encaixado entre barrancos.

Recomendação: adequação e manutenção periódica da estrada municipal.

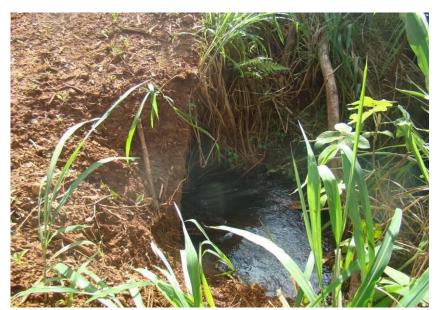
Diagnóstico: APP não isolada, com presença de taboas na montante e vegetação natural na jusante;

Figuras 107 e 108 - Tubulação de concreto e presença de taboas na APP.

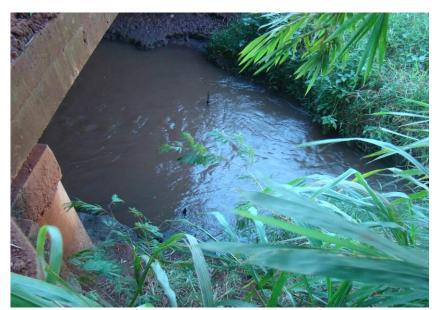
Figuras 125 e 126 - Ponte padrão defesa civil com guarda de corpo.

Recomendação: plantio de espécies nativas, isolamento da APP e manutenção ao seu redor.

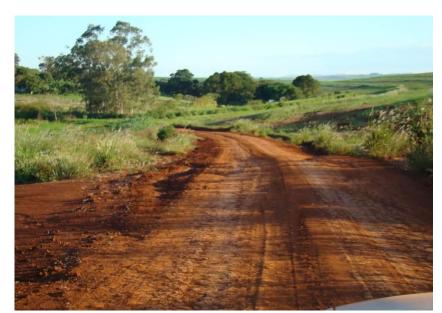
Figuras 131 e 132 - Processo erosivo no eito carroçável e na lateral da estrada.

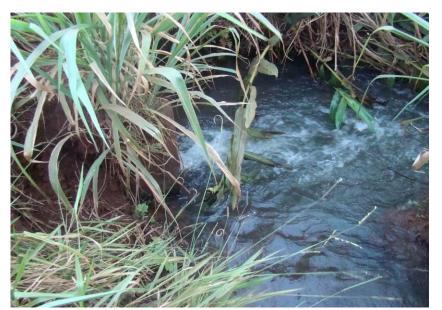
Diagnóstico: APP não isolada, com presença de gramíneas, taboas e árvores isoladas;

Figuras 134 e 135 - Tubulação de concreto com presença de gramíneas e taboas na APP.

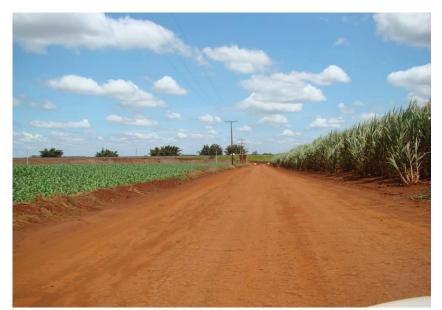
Figuras 145 e 146 - Ausência de sistema de drenagem.

Recomendação: adequação e manutenção periódica da estrada municipal.

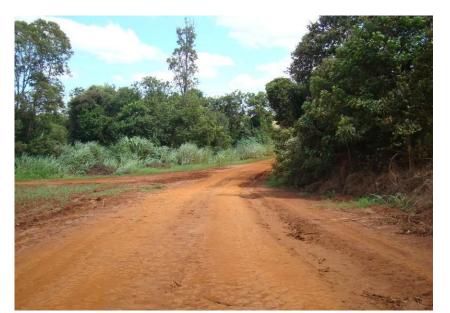
Figuras 149 e 150 - Processo erosivo no leito carroçável e atoleiro.

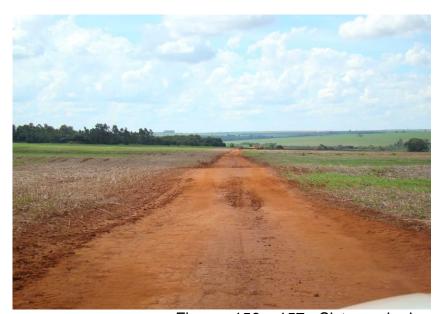
Figuras 156 e 157 - Sistema de drenagem não funcional e ausência de saída d'água.

Recomendação: adequação e manutenção periódica da estrada municipal.

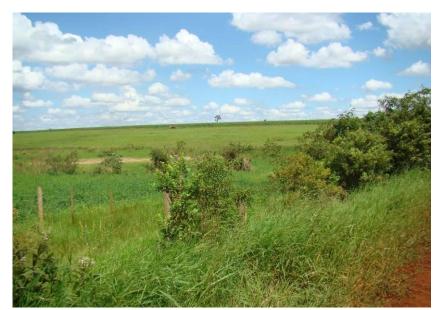
Diagnóstico: APP não isolada, com presença de gramíneas e árvores isoladas. Na montante há um barramento e na jusante um bebedouro para animais;

Figuras 164 e 165 - APP com vegetação de gramíneas e árvores isoladas.

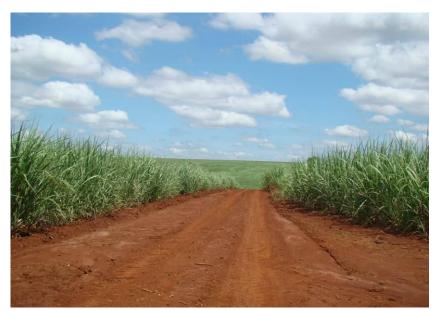
Figuras 171 e 172 - Indícios de enxurrada no início da estrada.

Recomendação: adequação e manutenção periódica da estrada municipal.

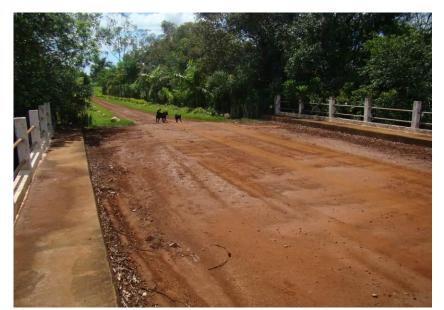
Figuras 179 e 180 - Ponte padrão Defesa Civil com guarda de corpo.

Recomendação: plantio de espécies nativas, isolamento da APP e manutenção ao seu redor.

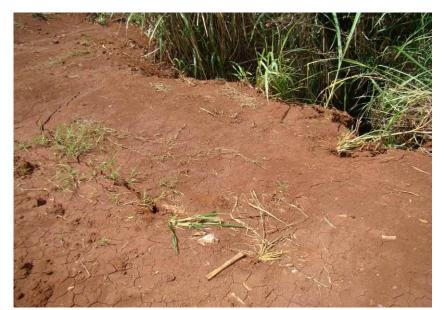
Figuras 187 e 188 - APP não isolada e plataforma sobre a tubulação comprometida.

Recomendação: manutenção na plataforma da estrada, na tubulação e ao seu redor, isolamento da APP e plantio de espécies nativas.

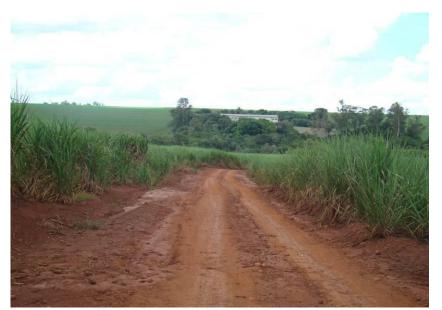
Figura 192 e 193 - Processo erosivo no leito carroçável.

Recomendação: adequação e manutenção periódica da estrada municipal.

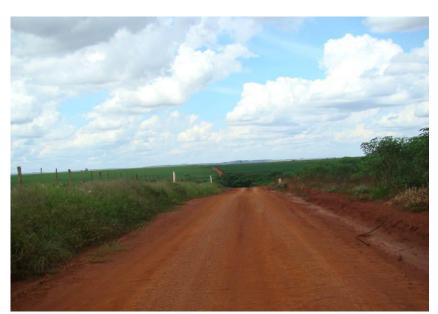
Figuras 194 e 195 - Processo erosivo na lateral da estrada

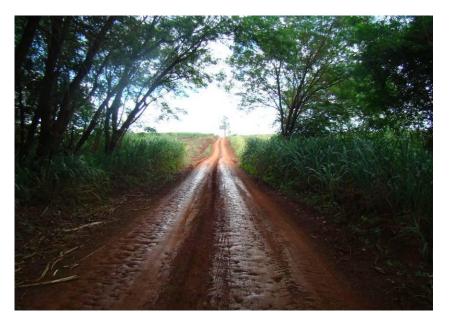
Figuras 196 e 197 - Ausência de sistema de drenagem.

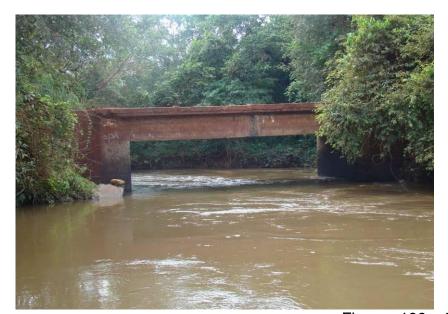
Diagnóstico: APP não isolada com presença de vegetação natural;

Figuras 199 e 200 - Ponte de concreto.

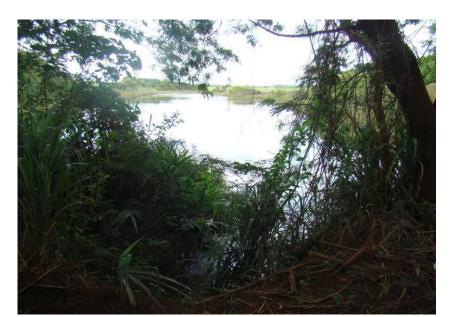
Figuras 203 e 204 - Barramento e mata ciliar a montante.

Recomendação: manutenção na tubulação e ao seu redor, isolamento da APP e plantio de espécies nativas.

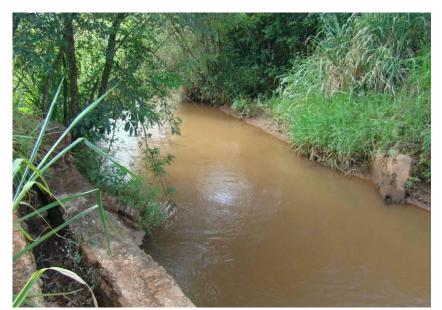
Figuras 214 e 215 - Córrego assoreado com vegetação natural e gramíneas.

Recomendação: plantio de espécies nativas, isolamento da APP e construção de uma nova ponte e manutenção ao seu redor.

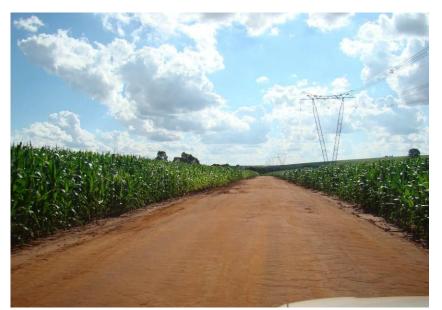
Figuras 218 e 219 - Ausência de sistema de drenagem.

Recomendação: adequação e manutenção periódica da estrada municipal.

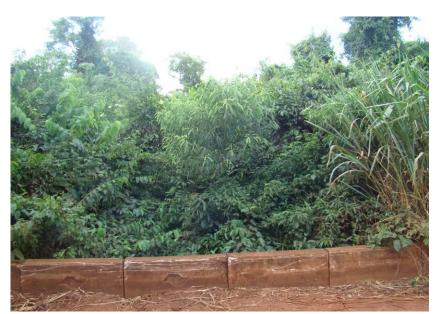
Figuras 226 e 227 - Montante e jusante da ponte com vegetação natural.

Recomendação: plantio de espécies nativas, isolamento da APP e manutenção ao seu redor.

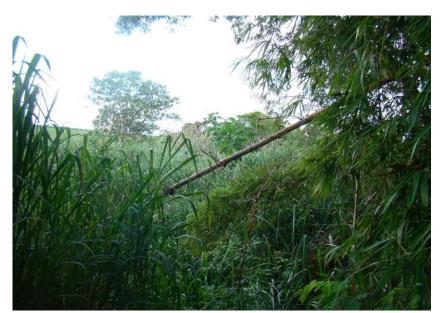
Figuras 231 e 232 - Vegetação de gramíneas, árvores isoladas e bambu na APP.

Recomendação: manutenção na tubulação e ao seu redor, isolamento da APP e plantio de espécies nativas.

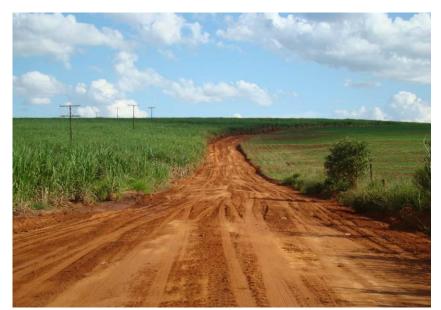
Figuras 234 e 235 - Ausência de saída d'água e atoleiros.

Recomendação: adequação e manutenção periódica da estrada municipal.

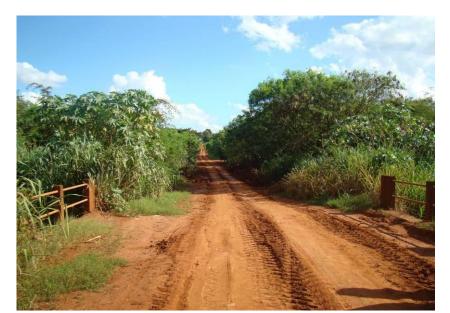
Figuras 239 e 240 - Ponte padrão Defesa Civil e perfil.

Recomendação: plantio de espécies nativas, isolamento da APP e manutenção ao seu redor.

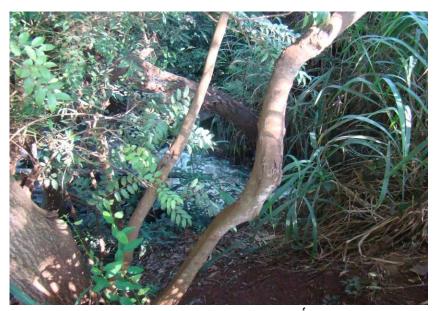
Figuras 254 e 255 - Área na jusante bem vegetada e parcialmente vegetada na montante.

Recomendação: manutenção na tubulação e ao seu redor, isolamento da APP e plantio de espécies nativas na montante.

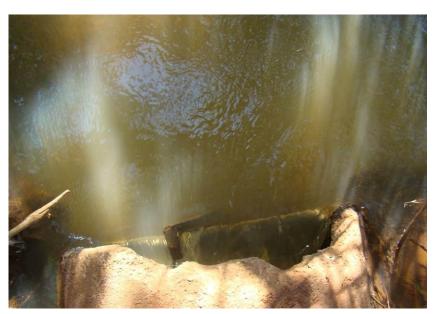
Figuras 256 e 257 - Tubulação de concreto e presença de vegetação de taboas na montante.

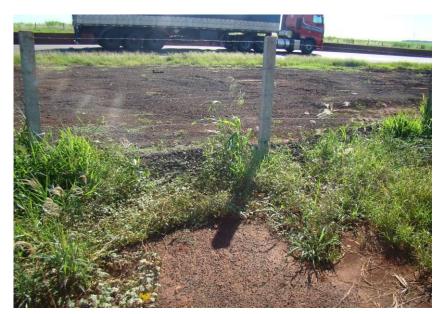
Figuras 258 e 259 - Presença de cerca impossibilitando a passagem e trecho com processo erosivo na estrada.

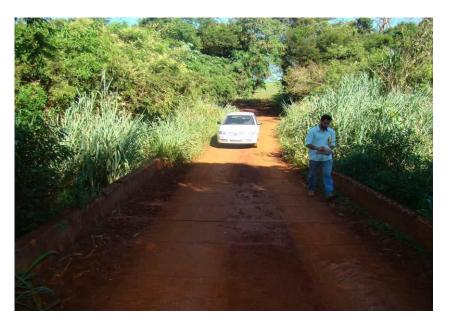
Figuras 261 e 262 - Ponte padrão rodoviário e APP bem vegetada.

Recomendação: manutenção periódica da ponte.

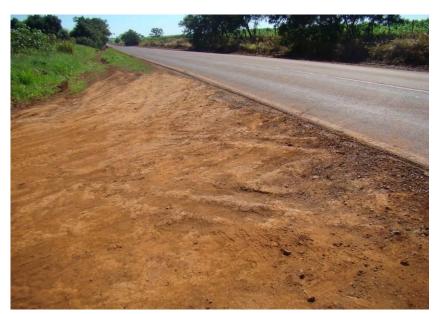
Figuras 264 e 265 - Inicio da estrada e presença de casas na lateral.

Recomendação: adequação e manutenção periódica da estrada municipal.

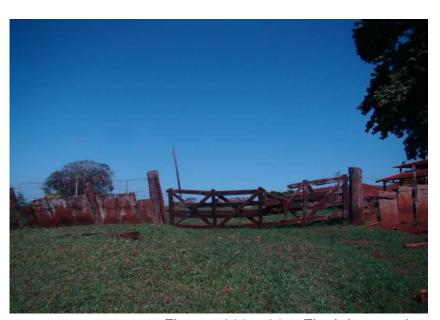
Figuras 266 e 267- Final da estrada e trecho encaixado com inicio de processo erosivo.

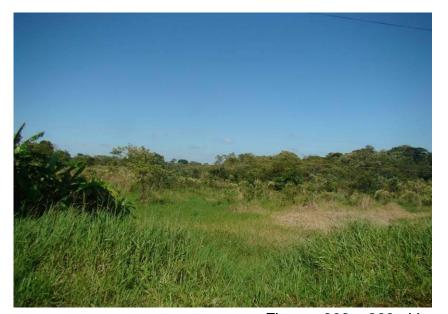
Figuras 268 e 269 - Vegetação de gramíneas e barramento.

e plantio de espécies nativas na montante.

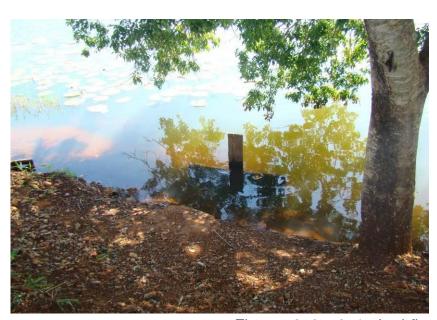
Figuras 270 e 271 - Ladrão do barramento e tubulação de concreto.

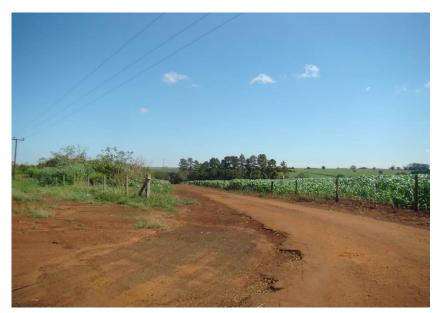
Figuras 272 e 273 - Inicio da estrada na Raposo Tavares e sistema de drenagem não funcional.

Recomendação: adequação e manutenção periódica da estrada municipal.

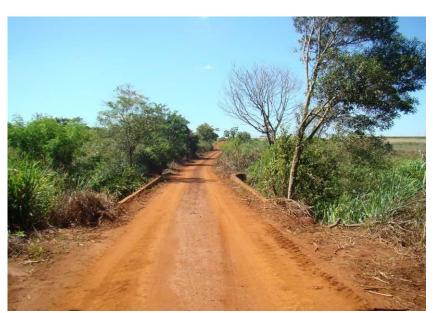
Figuras 278 e 279 - Ponte sem guarda corpo em estrutura de concreto.

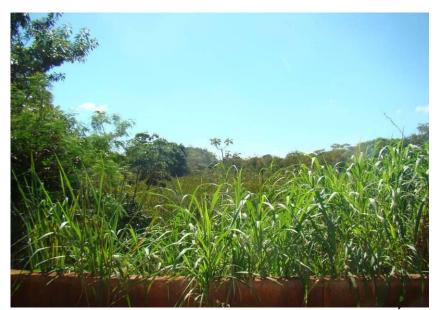
Figuras 280 e 281 - Área na montante e jusante bem vegetada.

Recomendação: manutenção na tubulação, para a retirada das gramíneas, onde esta entupindo a tubulação e ao seu redor.

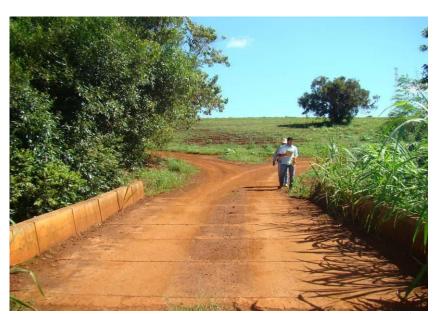
Figuras 282 e 283 - Tubulação em estrutura de ponte e tubulação vegetada.

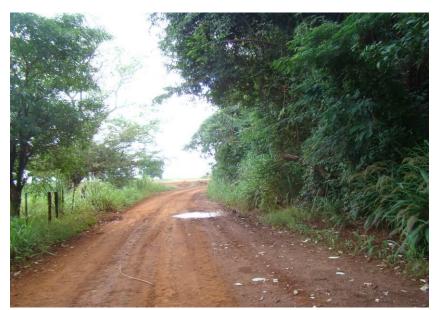
Figuras 307 e 308 - Poça d'água trecho encaixado entre barrancos.

Recomendação: adequação e manutenção periódica da estrada municipal.

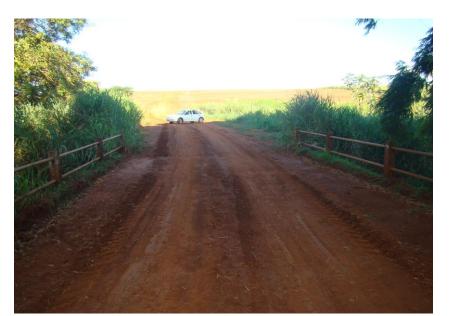
Figuras 319 e 320 - Ponte padrão Defesa Civil.

Recomendação: manutenção periódica da ponte.
