LEI Nº 2.075, DE 18 DE MAIO DE 2017. "DISPÕE SOBRE A RATIFICAÇÃO E APROVAÇÃO DO PLANO DIRETOR DE CONTROLE DE EROSÃO RURAL DO MUNICÍPIO DE IBIRAREMA".

PLANO DIRETOR DE CONTROLE DE EROSÃO RURAL DO MUNICÍPIO DE IBIRAREMA – SP

PLANO DIRETOR MUNICIPAL DE CONTROLE DE EROSÃO RURAL DE IBIRAREMA – SP

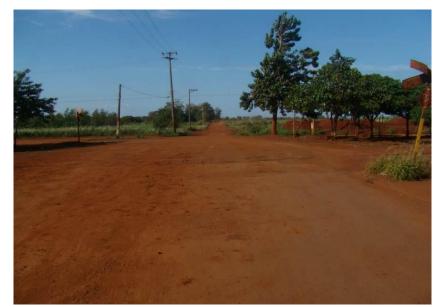
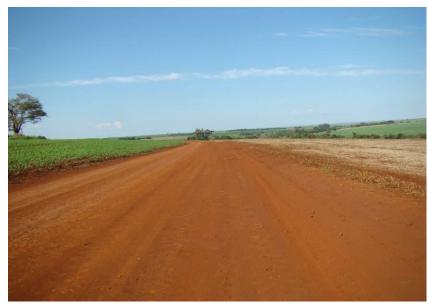
Figuras 12 e 13 - Trecho inicial da estrada sem revestimento.

Recomendação: adequação e manutenção periódica da estrada municipal.

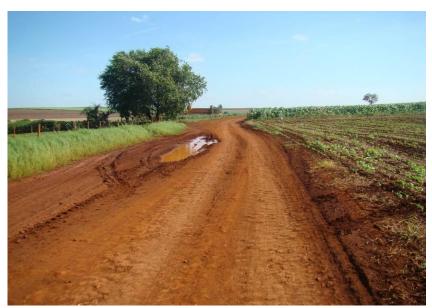
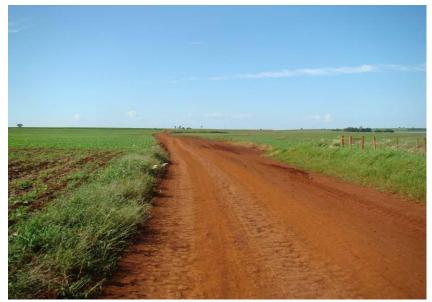
Figuras 14 e 15 - Poça d'água e costela de vaca.

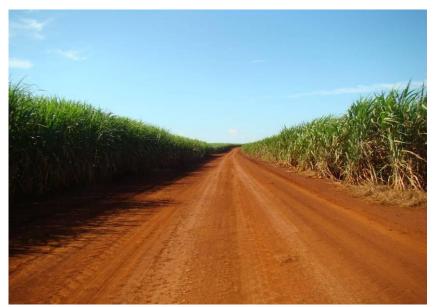
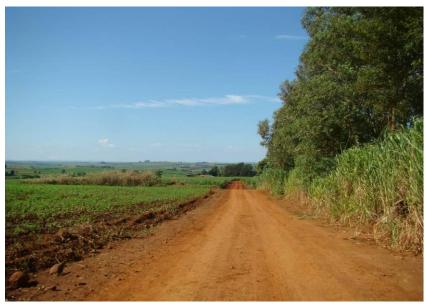
Figuras 16 e 17 - Ausência de saída d'água e sistema de drenagem não funcional.

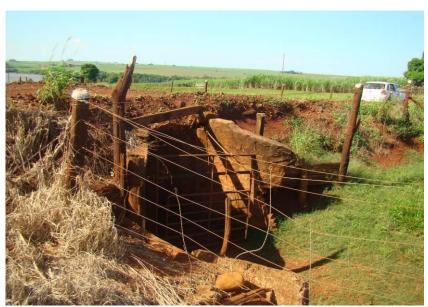
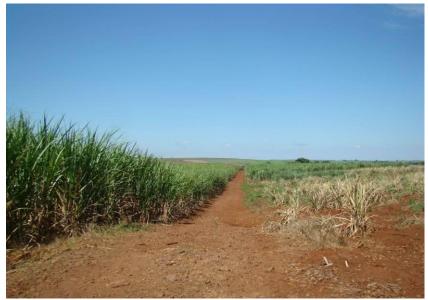
Figuras 18 e 19 - Passagem de gado e plataforma não conformada.

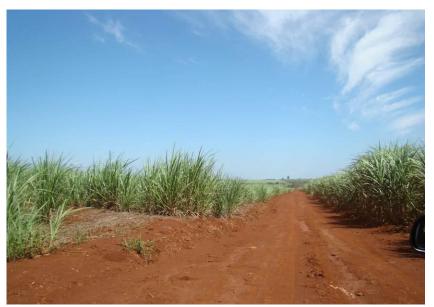
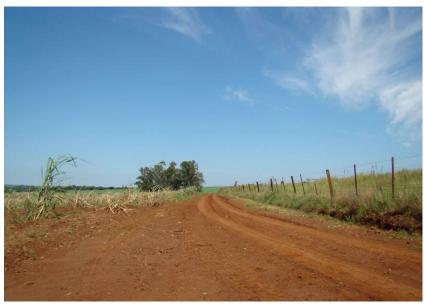
Figuras 20 e 21 - Processo erosivo no leito carroçável.

Recomendação: adequação e manutenção periódica da estrada municipal.

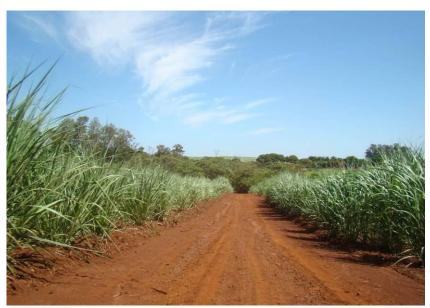
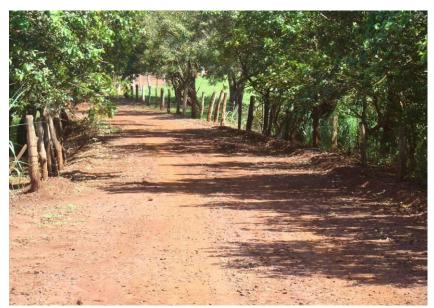
Figuras 22 e 23 - Trecho com ausência de saída d'água e plataforma não conformada.

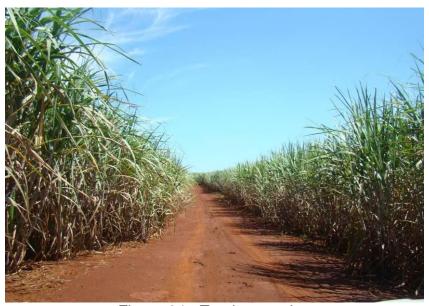
Figura 24 - Trecho estreito.

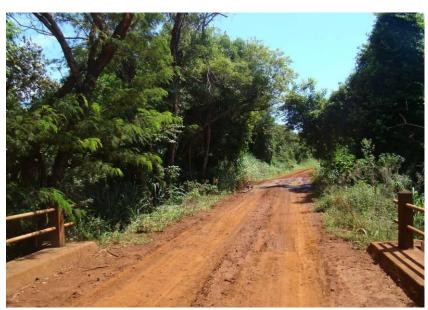
Figuras 25 e 26 - Ponte padrão Defesa Civil.

Recomendação: plantio de espécies nativas, isolamento da APP e manutenção ao seu redor.

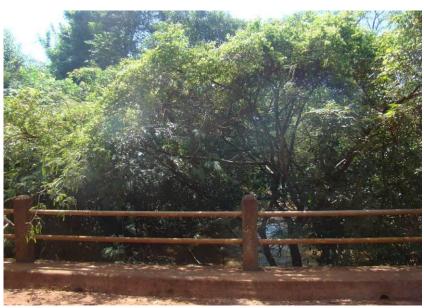
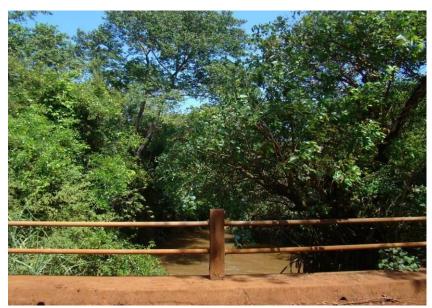
Figuras 27 e 28 - Montante e jusante da ponte.

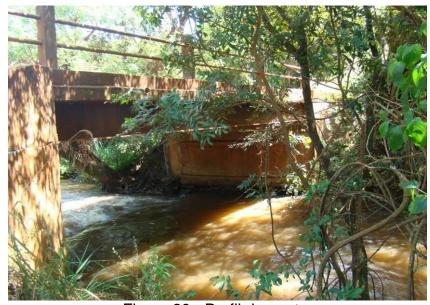
Figura 29 - Perfil da ponte.

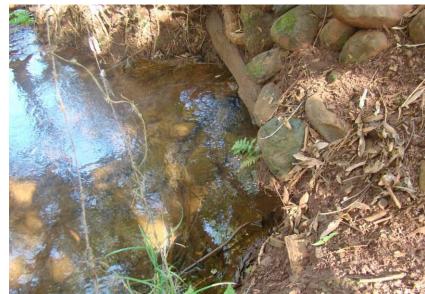
Diagnóstico: APP não isolada, com presença de gramíneas, taboas e vegetação natural;

Figuras 30 e 31 - Tubulação de concreto e córrego assoreado.

Recomendação: manutenção na tubulação e ao seu redor, isolamento da APP e plantio de espécies nativas.

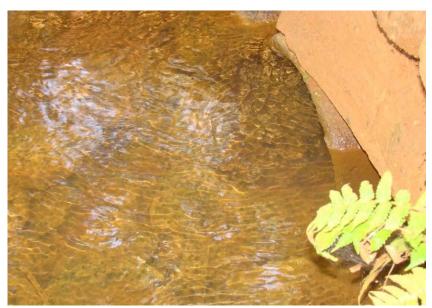
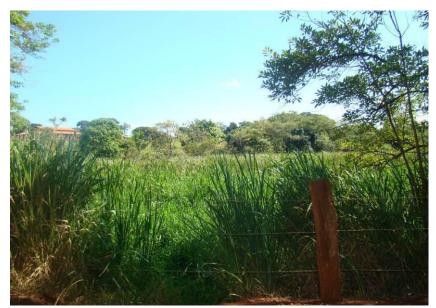
Figuras 32 e 33 - Montante da tubulação com gramíneas e taboas na APP.

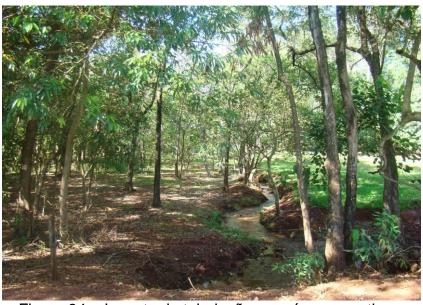
Figura 34 - Jusante da tubulação com árvores nativas.

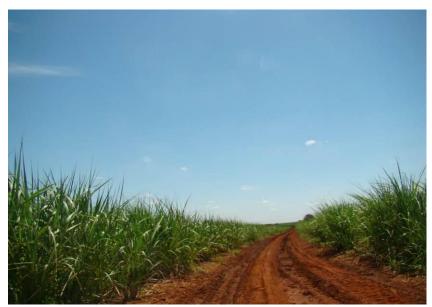
Revestimento (materiais aplicados): ausência de revestimento;

Figuras 35 e 36 - Ausência de revestimento.

Recomendação: adequação e manutenção periódica da estrada municipal.

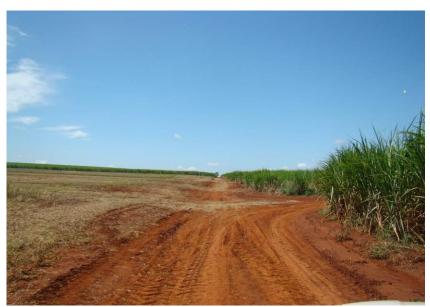
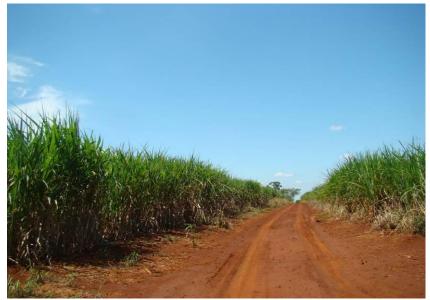
Drenagem: ausência de sistema de drenagem;

Figuras 37 e 38 - Trecho sem saída d'água.

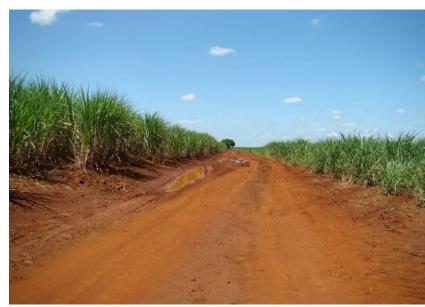
Diagnóstico: barranco, processo erosivo no leito carroçável e poça d'água;

Figuras 39 e 40 - Trilho de roda e poça d'água.

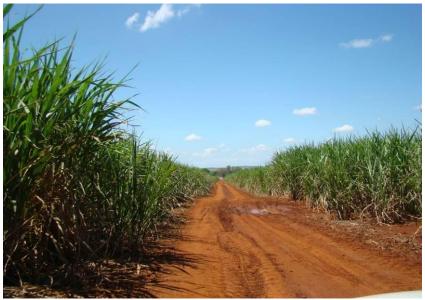
Figura 41 - Atoleiro.

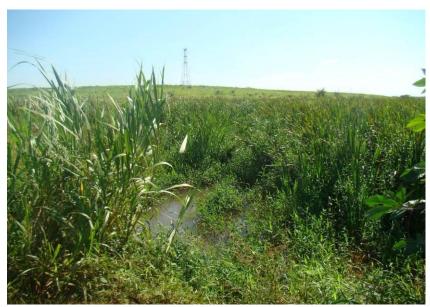
Diagnóstico: APP não isolada, com presença de gramíneas e taboas;

Figuras 42 e 43 - Tubulação de concreto em córrego assoreado.

Recomendação: manutenção na tubulação e ao seu redor, isolamento da APP e plantio de espécies nativas.

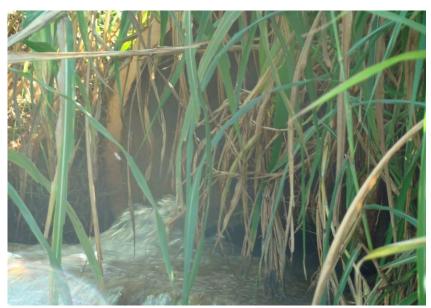
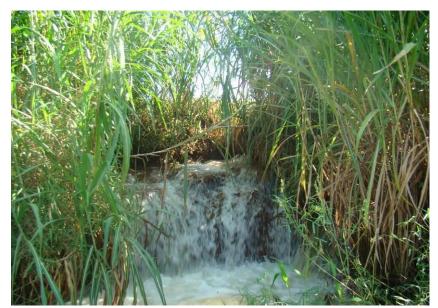
Figuras 44 e 45 - Jusante da tubulação.

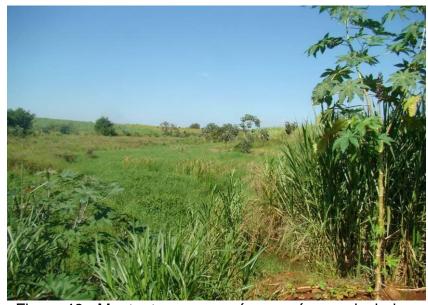
Figura 46 - Montante com gramíneas e árvores isoladas.

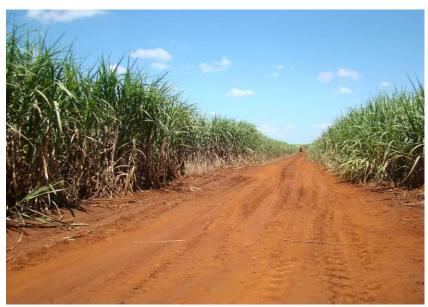
Figuras 47 e 48 - Ausência de saída d'água.

Recomendação: adequação e manutenção periódica da estrada municipal.

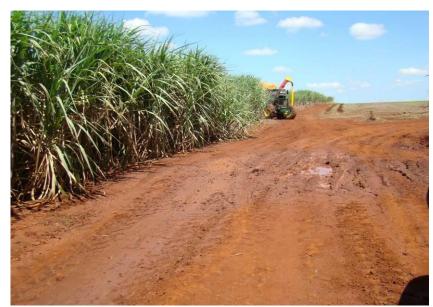
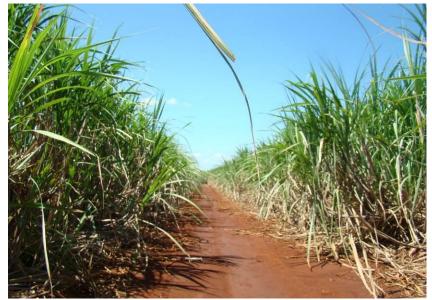
Figuras 49 e 50 - Atoleiro e trecho estreito.

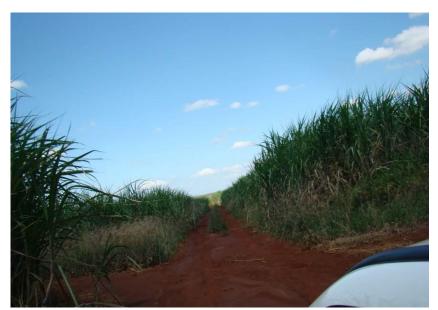
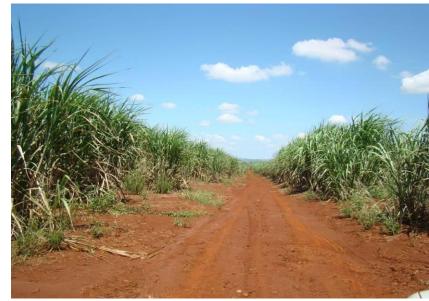
Figuras 51 e 52 - Gramíneas no leito carroçável.

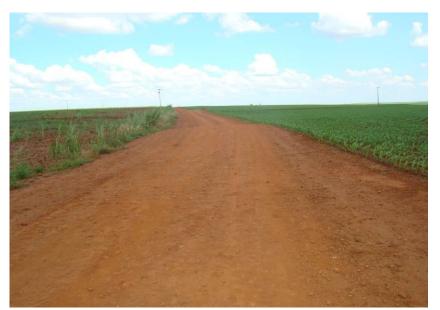
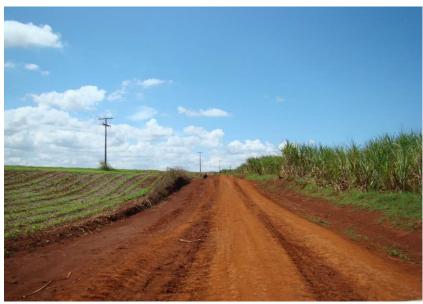
Figuras 53 e 54 - Trecho com revestimento mal distribuído / compactado e processo erosivo no leito carroçável.

Recomendação: adequação e manutenção periódica da estrada municipal.

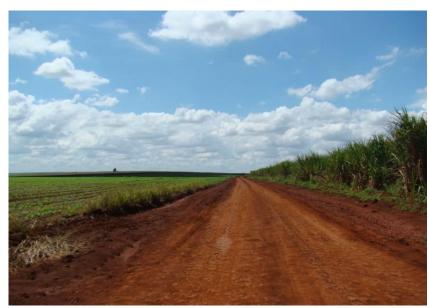
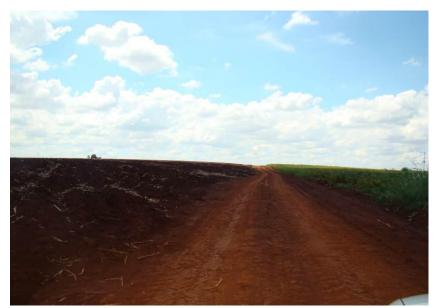
Figuras 55 e 56 - Costela e plataforma não conformada.

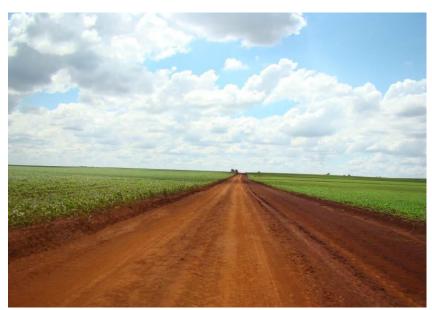
Figuras 57 e 58 - Plataforma não conformada.

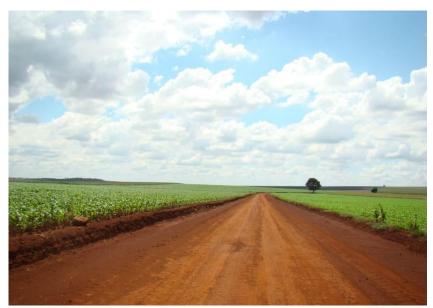
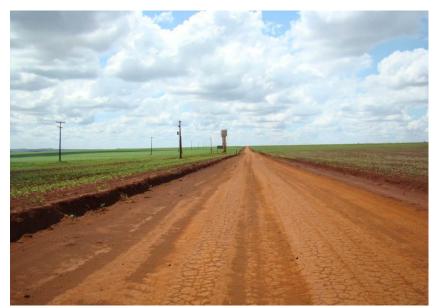
Figuras 59 e 60 - Trecho encaixado entre barrancos de 0,3 metros.

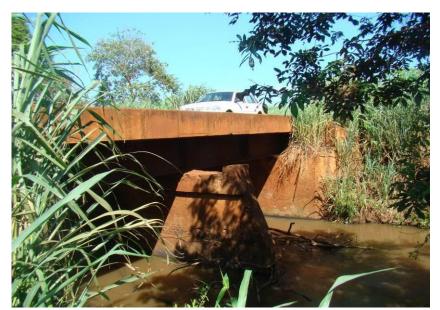
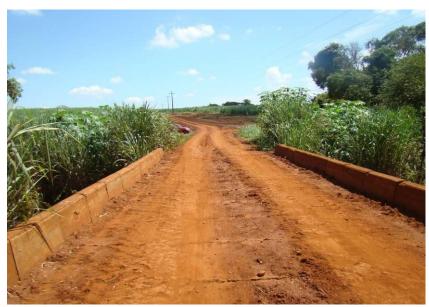
Figuras 61 e 62 - Ponte padrão Defesa Civil.

Recomendação: plantio de espécies nativas, isolamento da APP e manutenção ao seu redor.

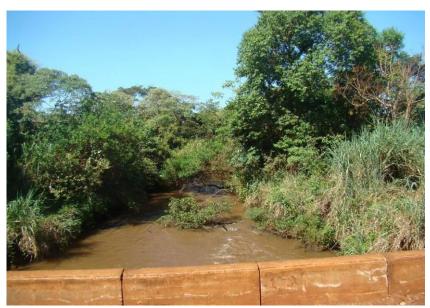
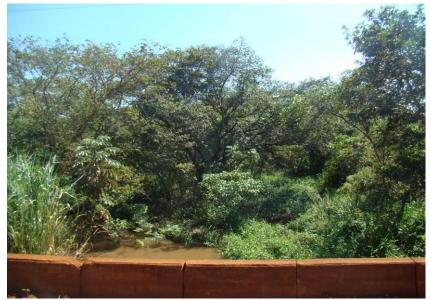
Diagnóstico: APP não isolada, presença de gramíneas e vegetação natural;

Figuras 63 e 64 - APP da montante e jusante da ponte.

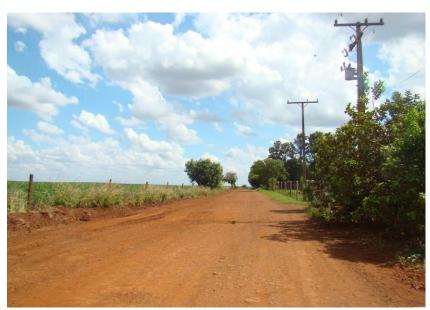
Figuras 65 e 66 - Trecho encaixado entre barrancos.

Recomendação: adequação e manutenção periódica da estrada municipal.

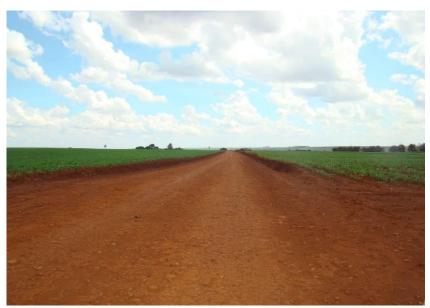
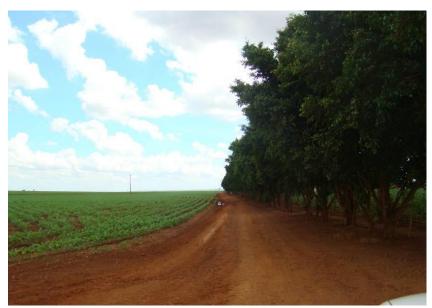
Figuras 67 e 68 - Plataforma não conformada com revestimento mal distribuído.

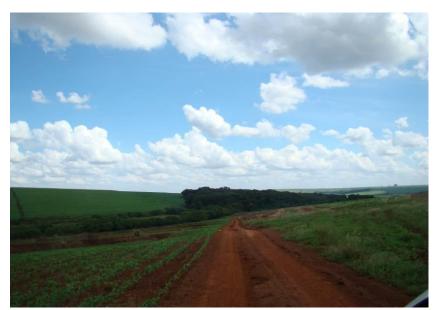
Figuras 69 e 70 - Poça d'água e trecho em aclive / declive.

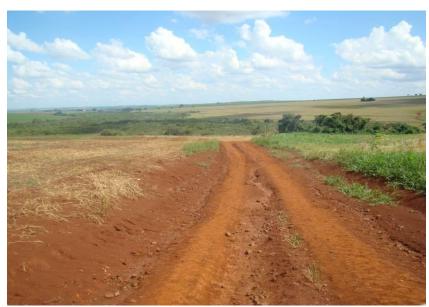
Figura 71 - Processo erosivo no leito carroçável.

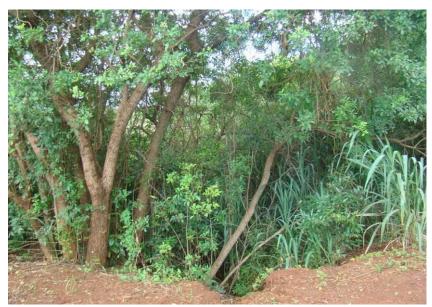
Diagnóstico: APP não isolada, com presença de vegetação natural;

Figuras 72 e 73 - Tubulação a APP a montante.

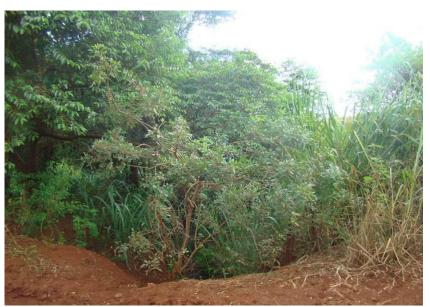
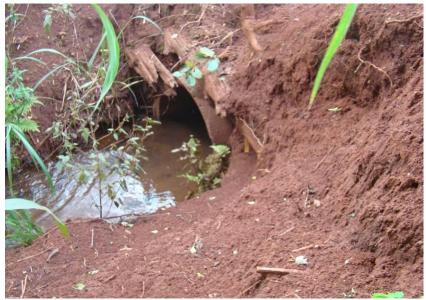
Figuras 74 e 75 - Tubulação a APP a jusante.

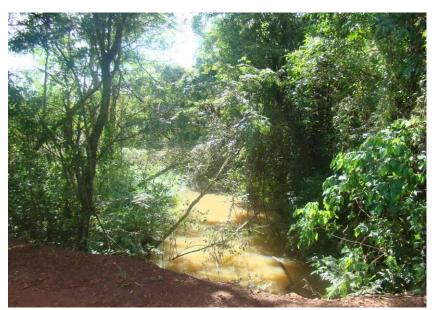
Figuras 76 e 77 - Tubulação afogada e APP vegetada.

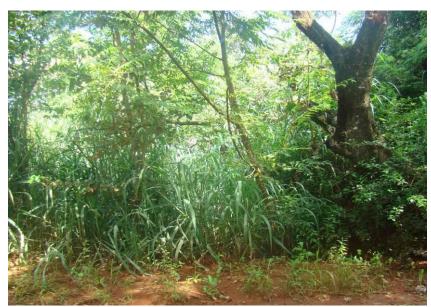
Figura 78 - Vegetação de gramíneas e árvores nativas.

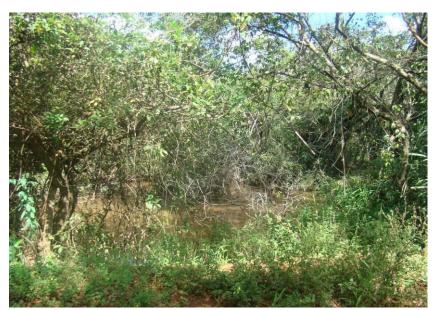
Figuras 79 e 80 - Tubulação afogada.

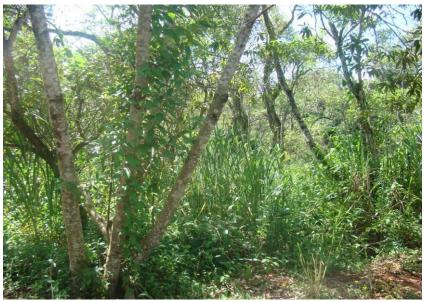
Figura 81 - APP a jusante.

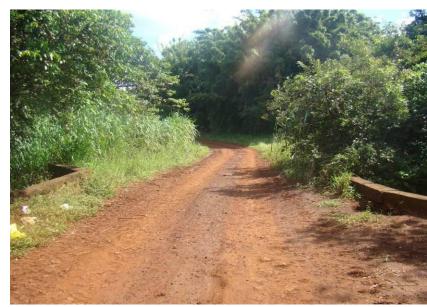
Diagnóstico: APP não isolada com presença de vegetação natural;

Figuras 82 e 83 - Tubulação sob estrutura de alvenaria.

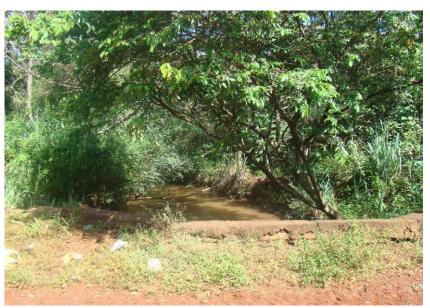
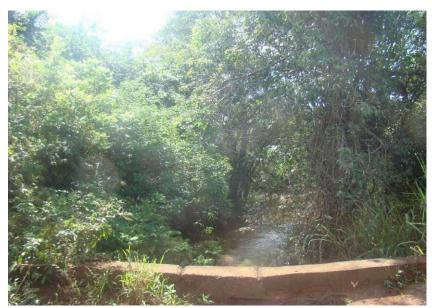
Figuras 84 e 85 - Montante e jusante da tubulação.

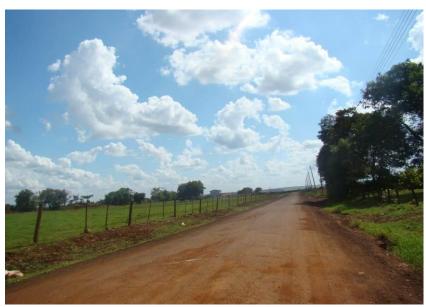
Revestimento (materiais aplicados): revestimento com frisado de asfalto

Figuras 87 e 88 - Trecho inicial com frisado de asfalto.

Recomendação: adequação e manutenção periódica da estrada municipal.

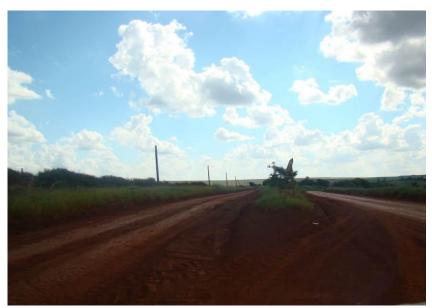
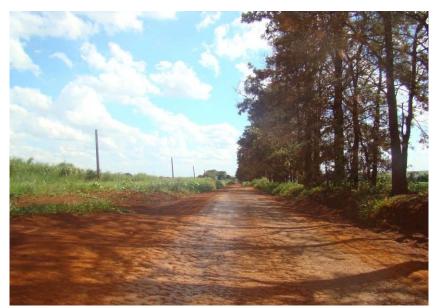
Diagnóstico: processo erosivo na lateral da estrada;

Drenagem: lombadas/bigodes não funcionais e não suficientes, ausência de

Figuras 89 e 90 - Trilho de roda e costela de vaca.

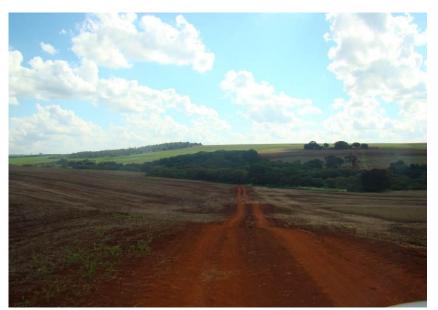
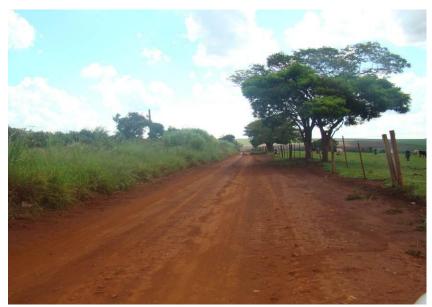
Drenagem: lombadas/bigodes não funcionais e não suficientes, ausência de

Revestimento (materiais aplicados): ausência de revestimento;

Figuras 91 e 92 - Trecho em aclive / declive com ausência de revestimento.

Recomendação: adequação e manutenção periódica da estrada municipal.

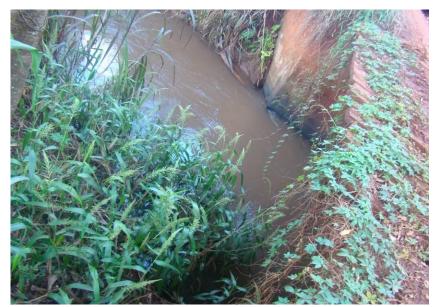
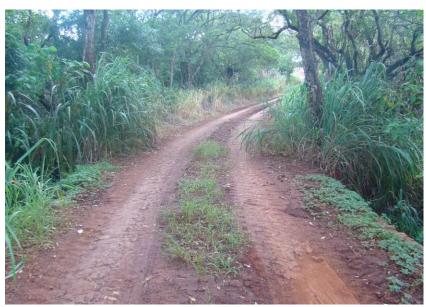
Diagnóstico: APP não isolada, presença de gramíneas e vegetação natural;

Figuras 93 e 94 - Ponte de madeira em estrutura de concreto.

Recomendação: plantio de espécies nativas, isolamento da APP e manutenção da ponte e ao seu redor.

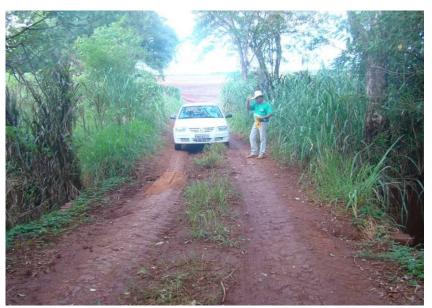
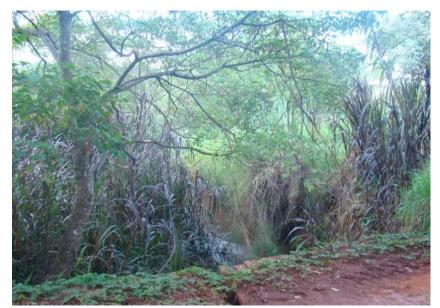
Figuras 95 e 96 - Plataforma com processo erosivo.

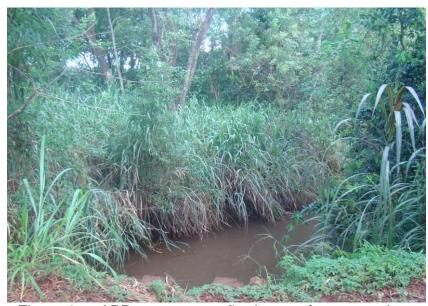
Figura 97 - APP com vegetação de gramíneas e nativas

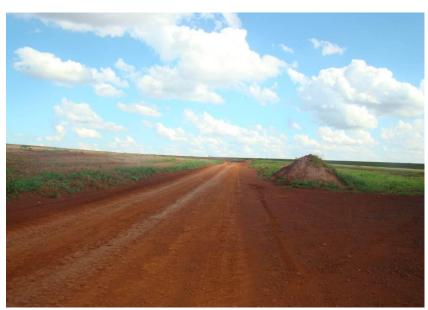
Figuras 98 e 99 - Ausência de saída d'água.

Recomendação: adequação e manutenção periódica da estrada municipal.

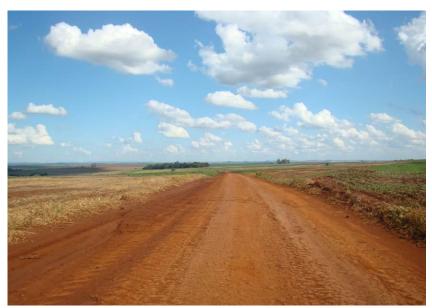
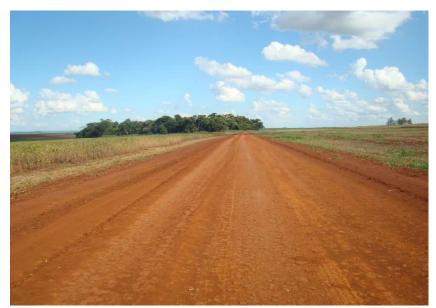
Figuras 100 e 101 - Plataforma conformada porém sem revestimento.

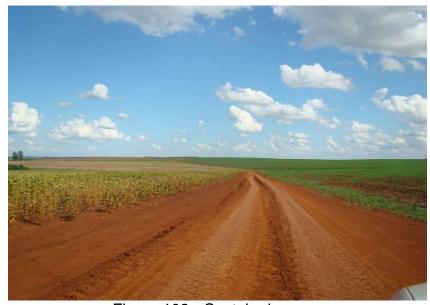
Figura 102 - Costela de vaca.

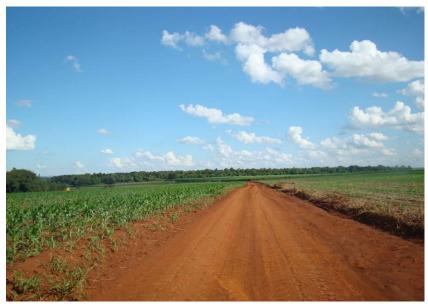
Figuras 103 e 104 - Trecho sob fragmento de mata nativa e encaixado entre barrancos.

Recomendação: adequação e manutenção periódica da estrada municipal.

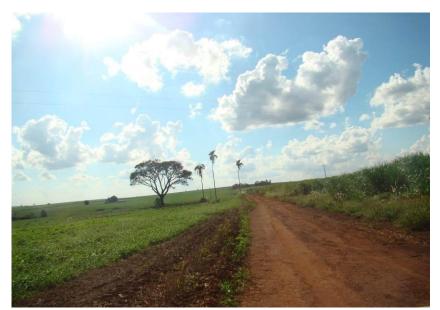
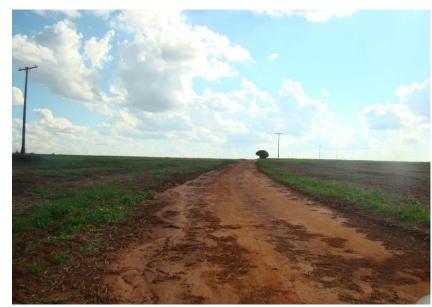
Figuras 105 e 106 - Ausência de saída d'água e de revestimento.

Recomendação: adequação e manutenção periódica da estrada municipal.

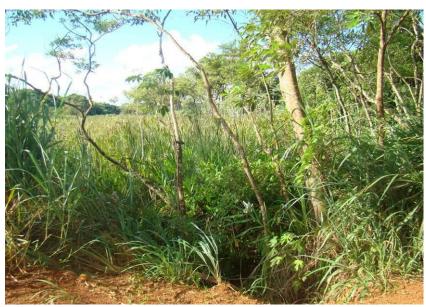
Diagnóstico: APP não isolada, com presença de taboas na montante e vegetação natural na jusante;

Figuras 107 e 108 - Tubulação de concreto e presença de taboas na APP.

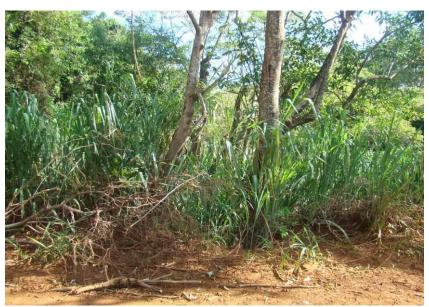
Figura 109 - Vegetação natural na APP.

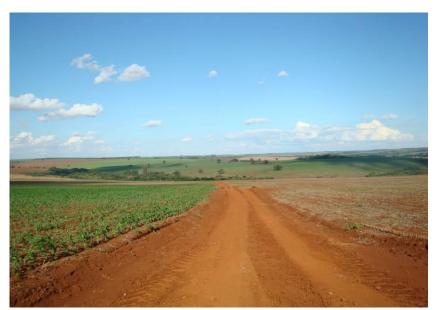
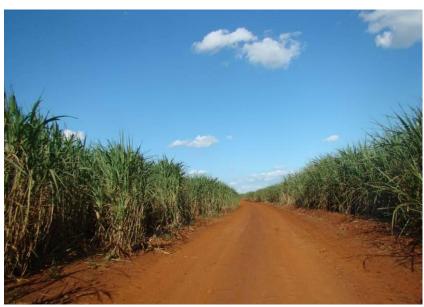
Figuras 110 e 111 - Trecho em aclive / declive e plataforma não conformada.

Recomendação: adequação e manutenção periódica da estrada municipal.

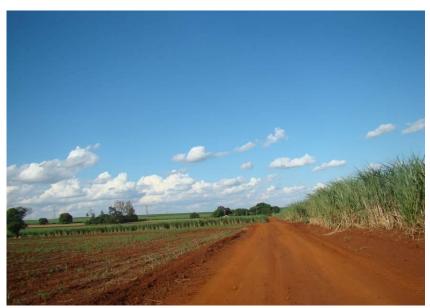
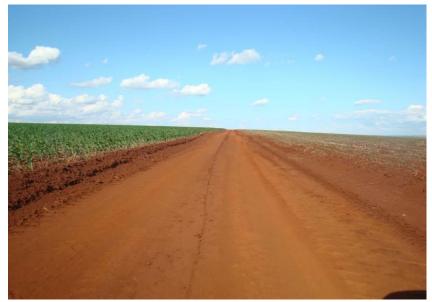
Figuras 112 e 113 - Ausência de revestimento.

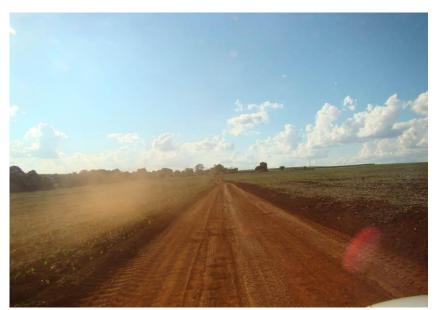
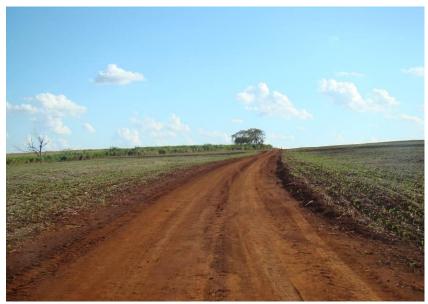
Figuras 114 e 115 - Costela de vaca e ausência de saída d'água.

Recomendação: adequação e manutenção periódica da estrada municipal.

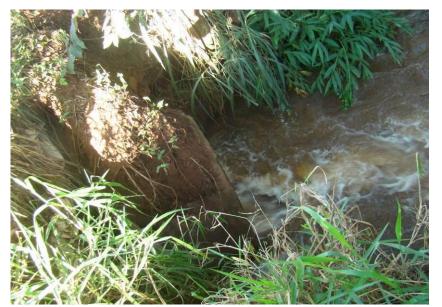
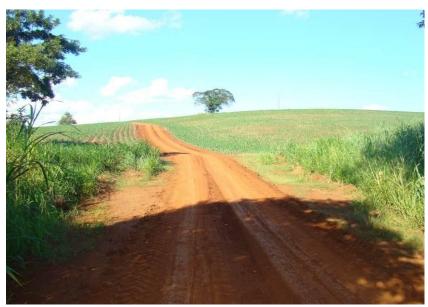
Diagnóstico: APP não isolada, com presença de gramíneas e vegetação natural;

Figuras 116 e 117 - Tubulação de concreto.

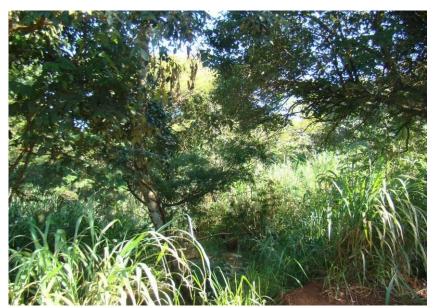
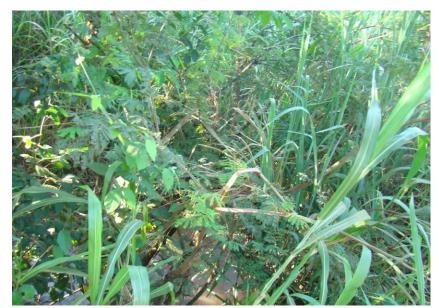
Figuras 118 e 119 - APP com árvores nativas e gramíneas.

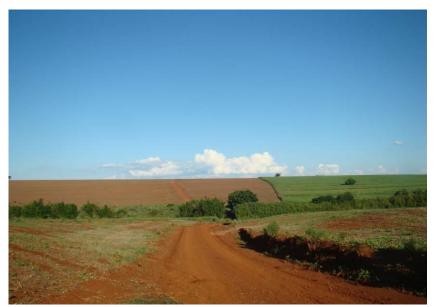
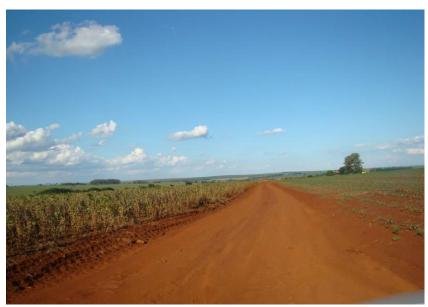
Figuras 120 e 121 - Barranco e plataforma não conformada.

Recomendação: adequação e manutenção periódica da estrada municipal.

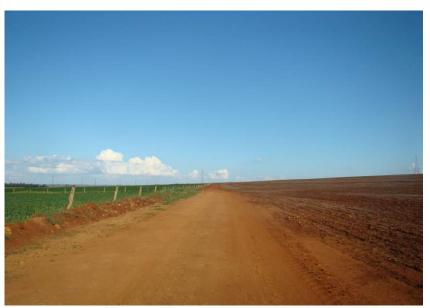
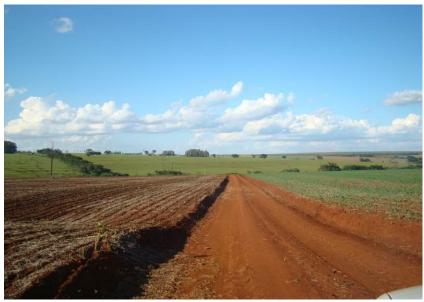
Figuras 122 e 123 - Ausência de sistema de drenagem.

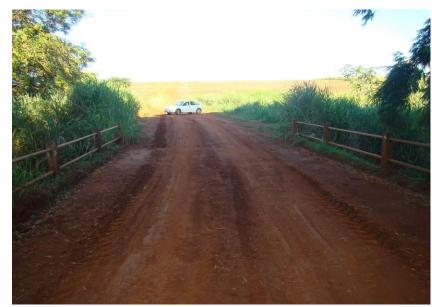
Figuras 125 e 126 - Ponte padrão defesa civil com guarda de corpo.

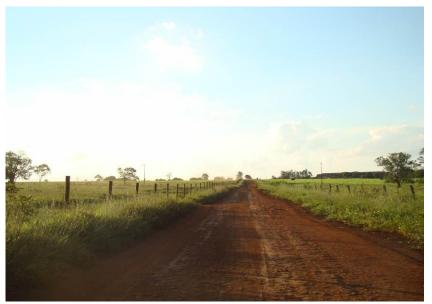
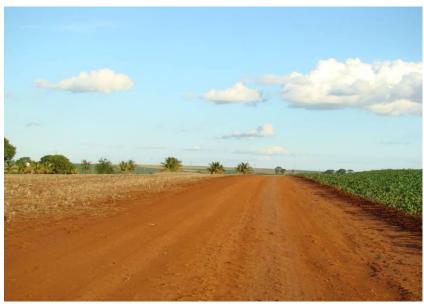
Diagnóstico: trilho de roda, barranco, atoleiros, processo erosivo no leito

Figuras 127 e 128 - Costela de vaca e ausência de revestimento.

Recomendação: adequação e manutenção periódica da estrada municipal.

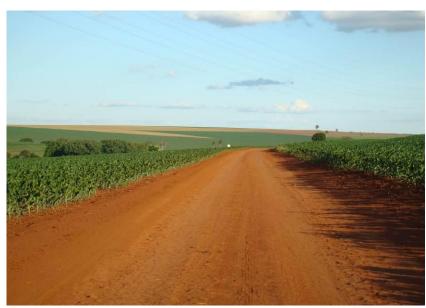
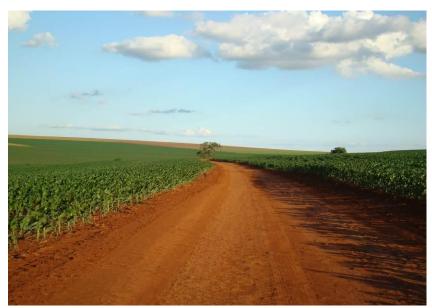
Figuras 129 e 130 - Trecho em aclive / declive e meia encosta.

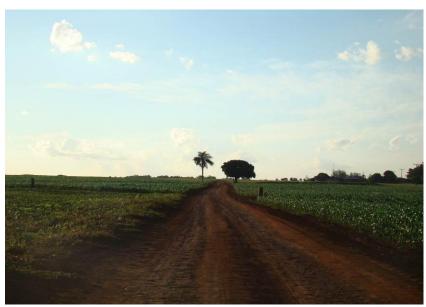
Figuras 131 e 132 - Processo erosivo no eito carroçável e na lateral da estrada.

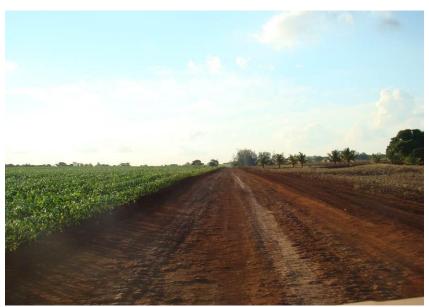
Figura 133 - Plataforma não conformada.

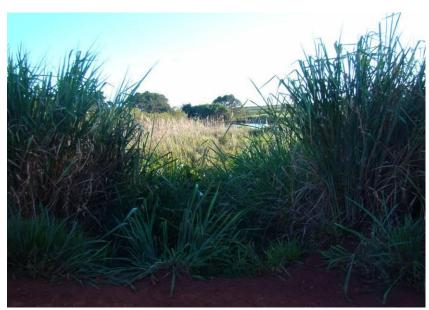
Diagnóstico: APP não isolada, com presença de gramíneas, taboas e árvores isoladas;

Figuras 134 e 135 - Tubulação de concreto com presença de gramíneas e taboas na APP.

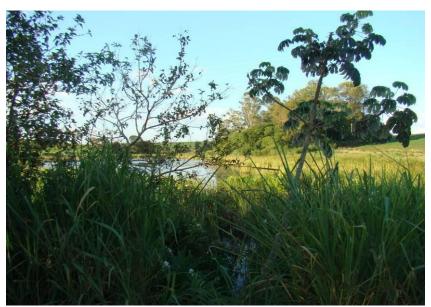
Figura 136 - Barramento a montante da tubulação.

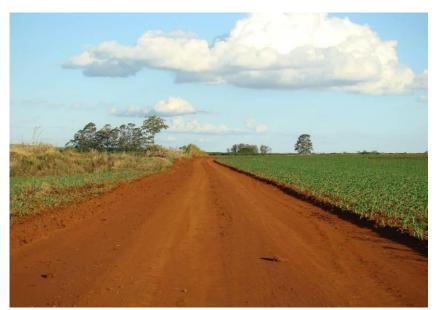
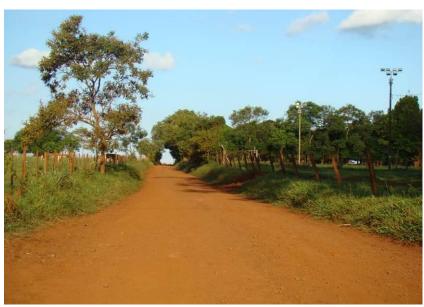
Figuras 137 e 138 - Trecho entre barrancos e com revestimento mal distribuído.

Recomendação: adequação e manutenção periódica da estrada municipal.

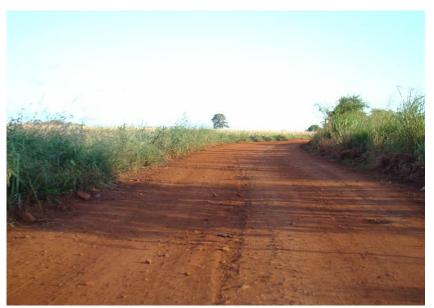
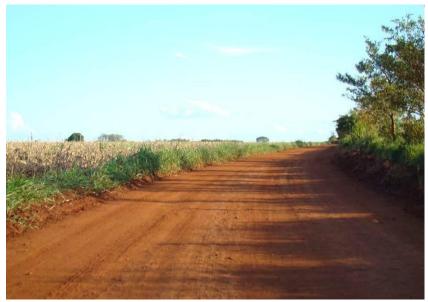
Figuras 139 e 140 - Costela de vaca e barranco.

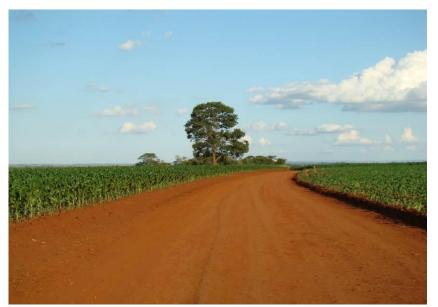
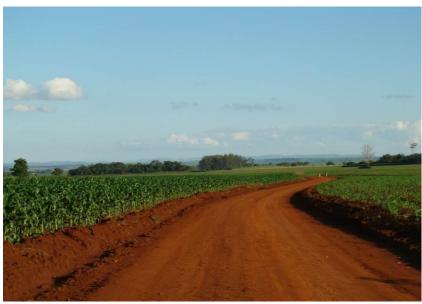
Figuras 141 e 142 - Ausência de saída d'água.

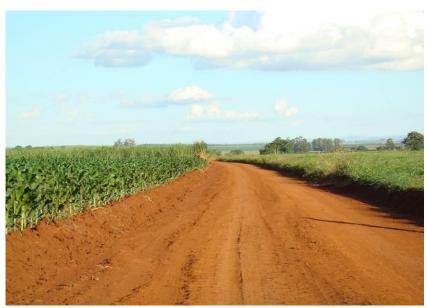
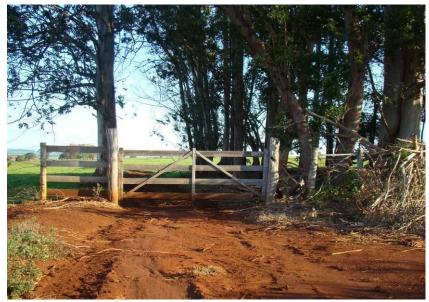
Figuras 143 e 144 - Processo erosivo no leito carroçável e final da estrada.

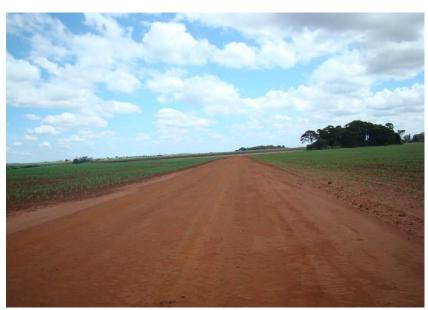
Figuras 145 e 146 - Ausência de sistema de drenagem.

Recomendação: adequação e manutenção periódica da estrada municipal.

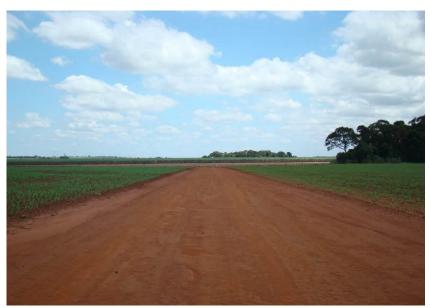
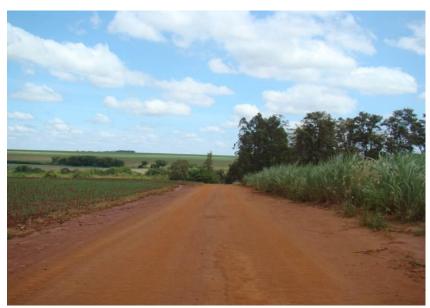
Figuras 147 e 148 - Costela de vaca e areião na lateral da estrada.

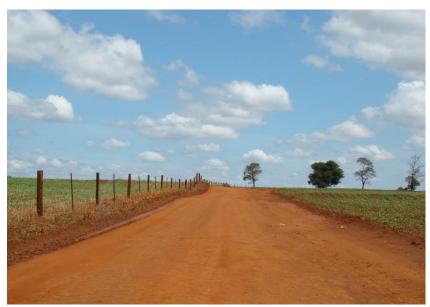
Figuras 149 e 150 - Processo erosivo no leito carroçável e atoleiro.

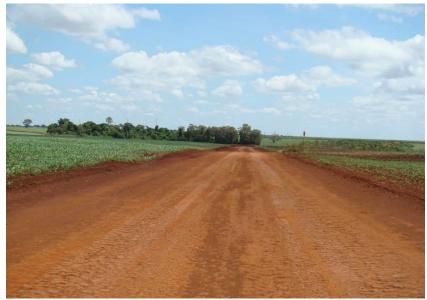
Figura 151 - Ausência de revestimento.

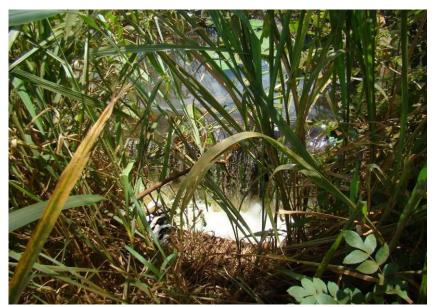
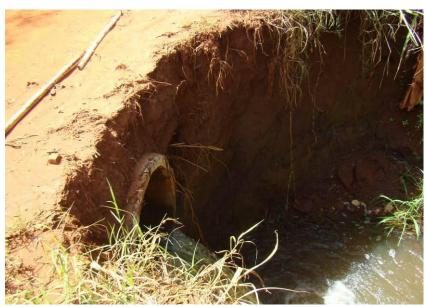
Diagnóstico: APP não isolada, barramento na montante, presença de gramíneas, taboas e árvores nativas. A tubulação está destruída na jusante;

Figuras 152 e 153 - Montante e jusante da tubulação.

Recomendação: construção de uma nova tubulação na jusante bem como realizar a sua manutenção e ao seu redor, isolamento da APP e plantio de espécies nativas.

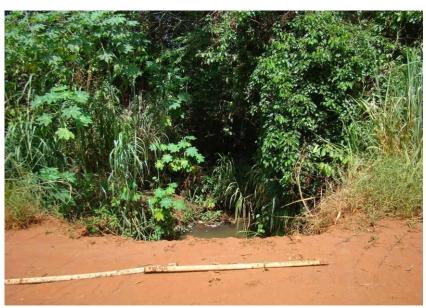
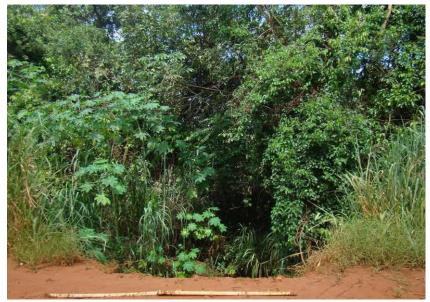
Figuras 154 e 155 - APP com vegetação natural e plataforma sobre a ponte desmoronando.

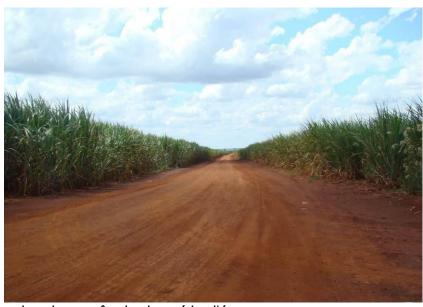
Figuras 156 e 157 - Sistema de drenagem não funcional e ausência de saída d'água.

Recomendação: adequação e manutenção periódica da estrada municipal.

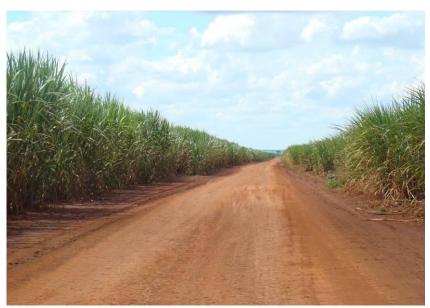
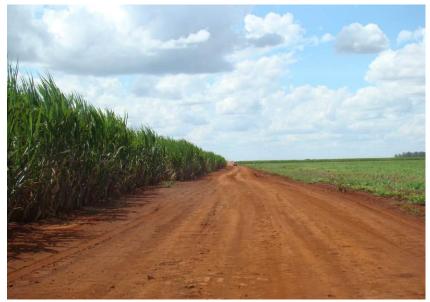
Figuras 158 e 159 - Ausência de revestimento.

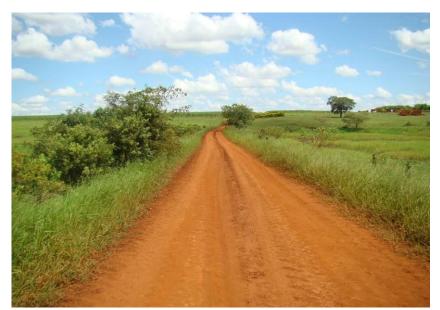
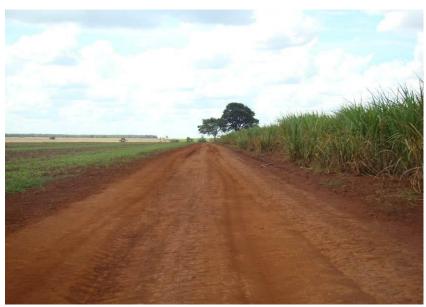
Figuras 160 e 161 - Trilho de roda e plataforma não conformada.

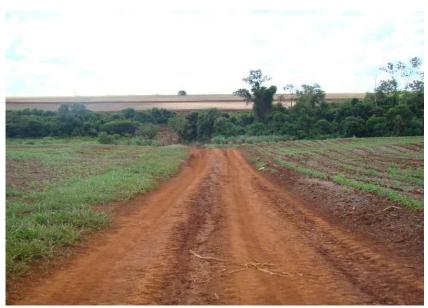
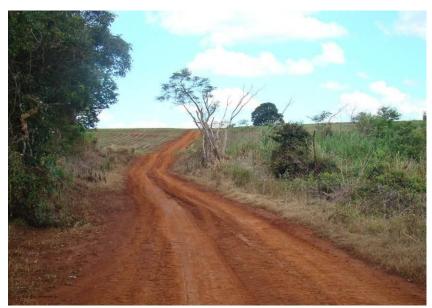
Figuras 162 e 163 - Processo erosivo no leito carroçável e trecho em aclive / declive.

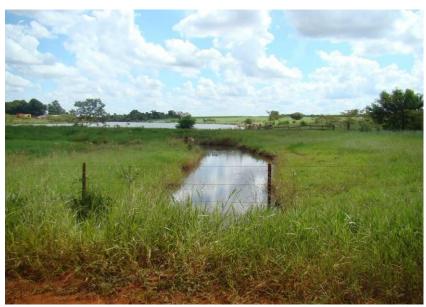
Diagnóstico: APP não isolada, com presença de gramíneas e árvores isoladas. Na montante há um barramento e na jusante um bebedouro para animais;

Figuras 164 e 165 - APP com vegetação de gramíneas e árvores isoladas.

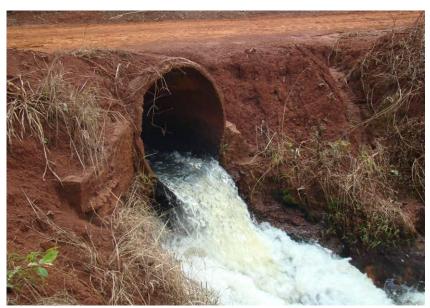
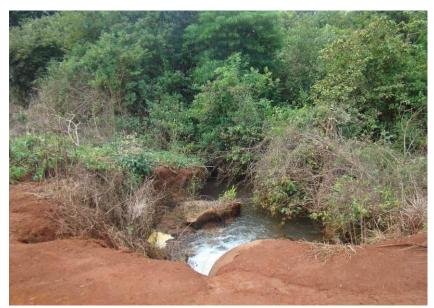
Figuras 169 e 170 - Tubulação de concreto e APP vegetada a jusante.

Recomendação: manutenção na tubulação e ao seu redor, isolamento da APP

e plantio de espécies nativas.

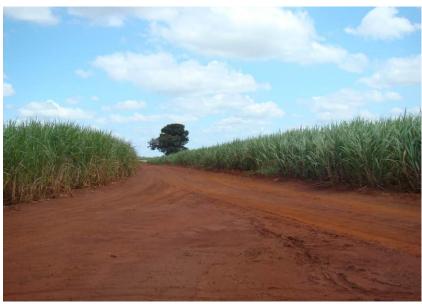
Figuras 171 e 172 - Indícios de enxurrada no início da estrada.

Recomendação: adequação e manutenção periódica da estrada municipal.

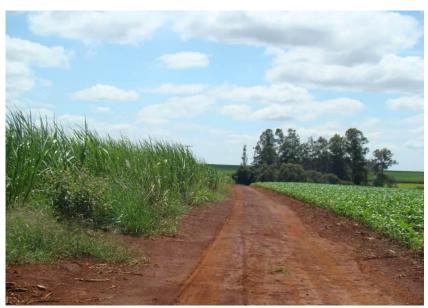
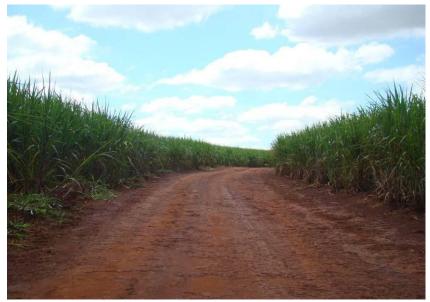
Figuras 173 e 174 - Ausência de revestimento.

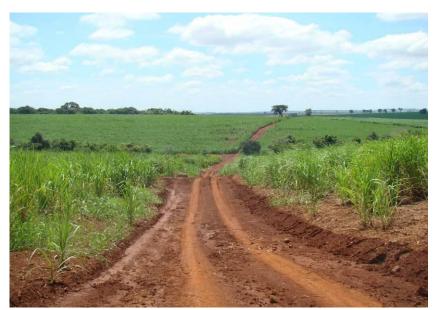
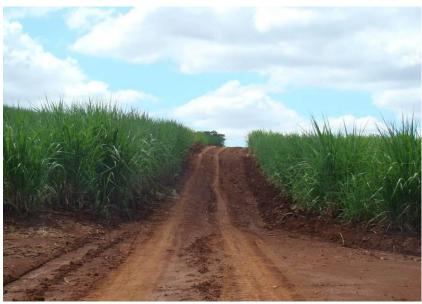
Figuras 175 e 176 - Atoleiro e barranco.

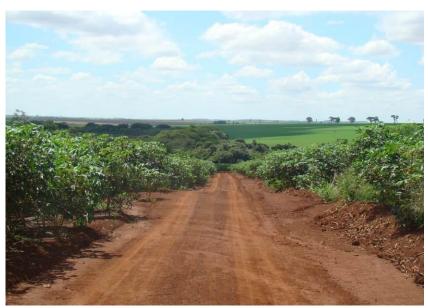
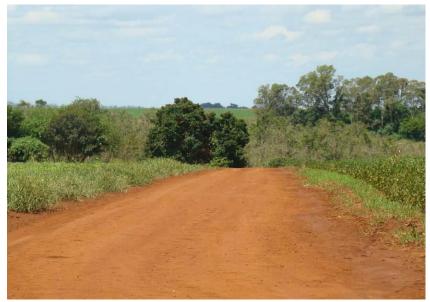
Figuras 177 e 178 - Processo erosivo na lateral da estrada.

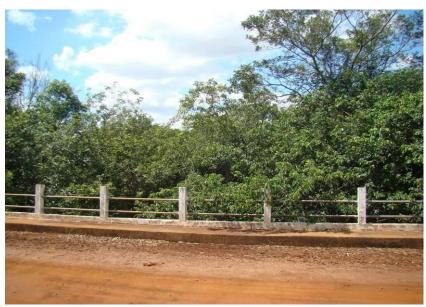
Diagnóstico: APP não isolada e vegetação natural;

Figuras 179 e 180 - Ponte padrão Defesa Civil com guarda de corpo.

Recomendação: plantio de espécies nativas, isolamento da APP e manutenção ao seu redor.

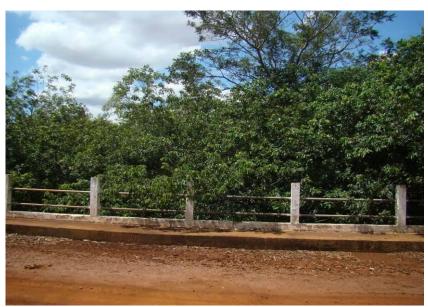
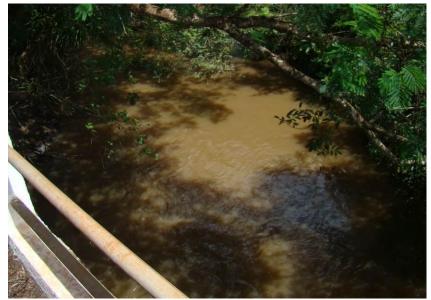
Figuras 181 e 182 - APP com vegetação natural.

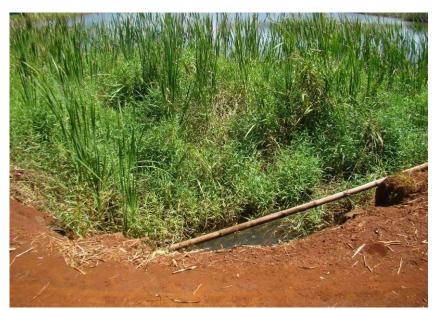
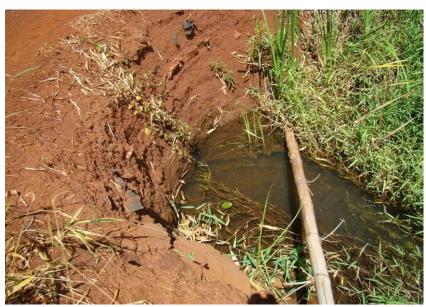
Diagnóstico: APP não isolada, com presença de gramíneas, taboa e árvores isoladas. Na montante há um barramento;

Figuras 183 e 184 - Montante da tubulação de concreto com vegetação de gramíneas.

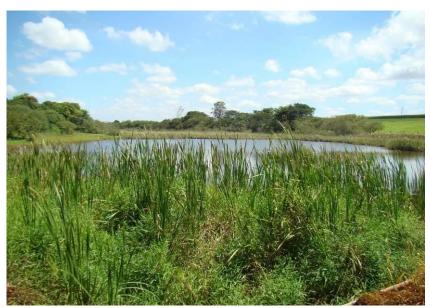
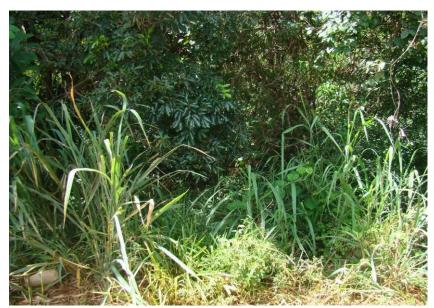
Figuras 185 e 186- Barramento a montante com vegetação de taboas e vegetação natural a jusante.

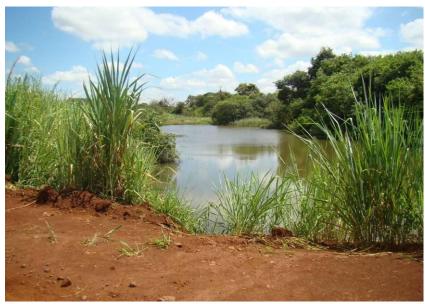
Diagnóstico: APP não isolada, com presença de gramíneas e vegetação natural. A tubulação está comprometida, pois a plataforma da estrada está cedendo;

Figuras 187 e 188 - APP não isolada e plataforma sobre a tubulação comprometida.

Recomendação: manutenção na plataforma da estrada, na tubulação e ao seu redor, isolamento da APP e plantio de espécies nativas.

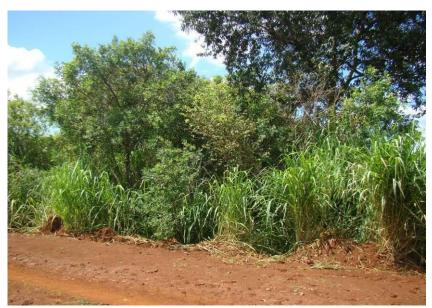
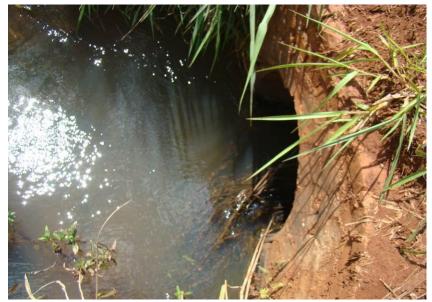
Figuras 189 e 190 - APP com vegetação natural e tubulação de concreto.

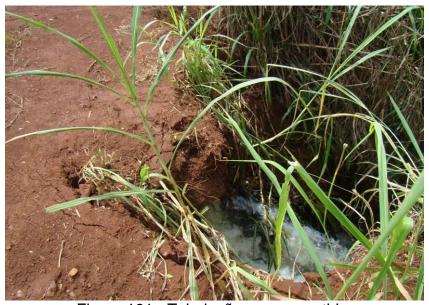
Figura 191 - Tubulação comprometida.

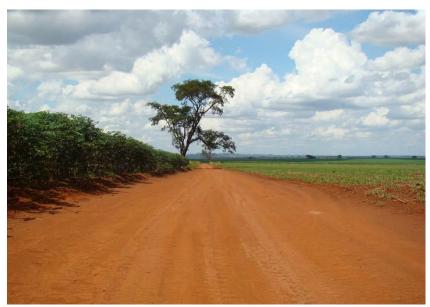
Figura 192 e 193 - Processo erosivo no leito carroçável.

Recomendação: adequação e manutenção periódica da estrada municipal.

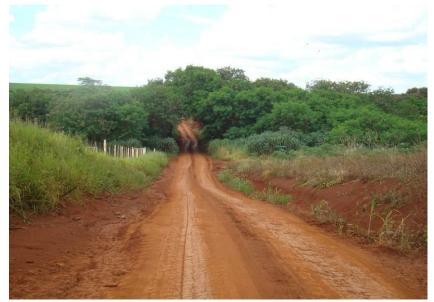
Diagnóstico: processo erosivo na lateral da estrada e barranco;

Figuras 194 e 195 - Processo erosivo na lateral da estrada

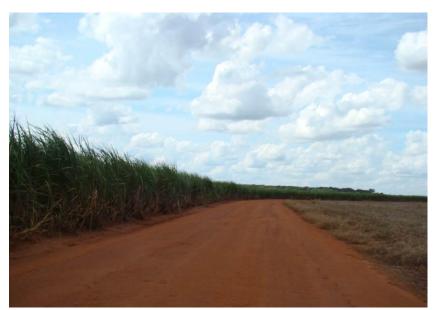
Drenagem: lombadas/bigodes não funcionais e não suficientes, ausência de

saída d'água;

Figuras 196 e 197 - Ausência de sistema de drenagem.

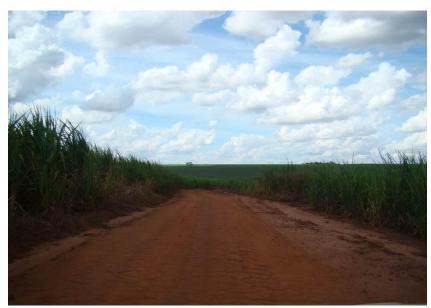
Figura 198 - Indícios de enxurrada na lateral da estrada.
