LEI Nº 2.075, DE 18 DE MAIO DE 2017. "DISPÕE SOBRE A RATIFICAÇÃO E APROVAÇÃO DO PLANO DIRETOR DE CONTROLE DE EROSÃO RURAL DO MUNICÍPIO DE IBIRAREMA".

PLANO DIRETOR DE CONTROLE DE EROSÃO RURAL DO MUNICÍPIO DE IBIRAREMA – SP

PLANO DIRETOR MUNICIPAL DE CONTROLE DE EROSÃO RURAL DE IBIRAREMA – SP

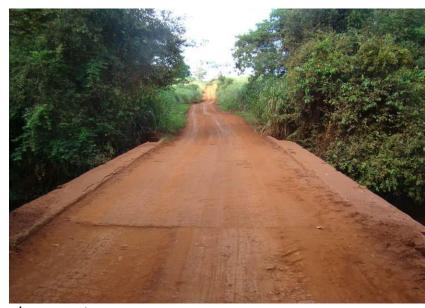
Diagnóstico: APP não isolada com presença de vegetação natural;

Figuras 199 e 200 - Ponte de concreto.

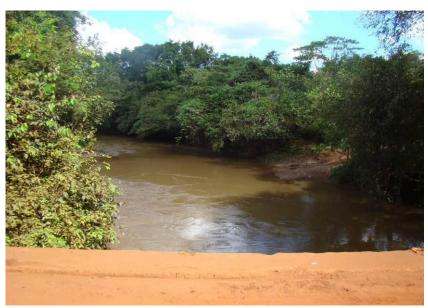
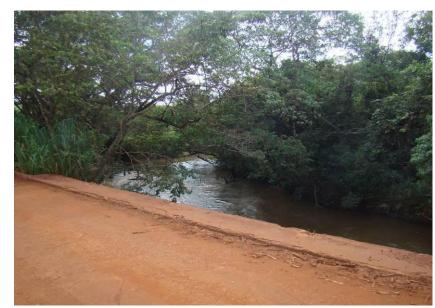
Figuras 201 e 202 - Mata ciliar vegetada.

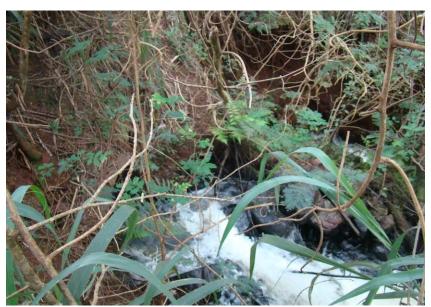
Figura 205 - Tubulações de concreto.

Recomendação: manutenção na tubulação e ao seu redor, isolamento da APP e plantio de espécies nativas.

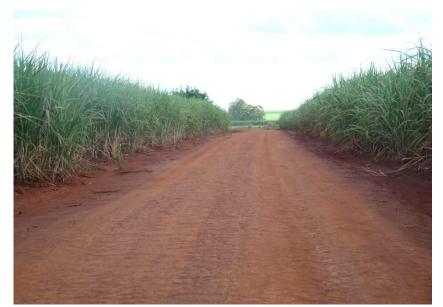
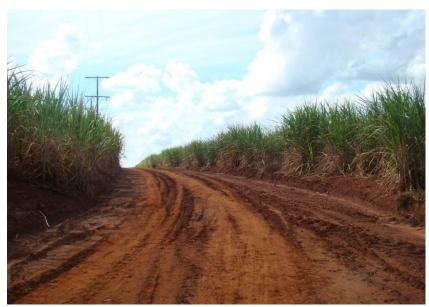
Figuras 206 e 207 - Costela de vaca e barranco.

Recomendação: adequação e manutenção periódica da estrada municipal.

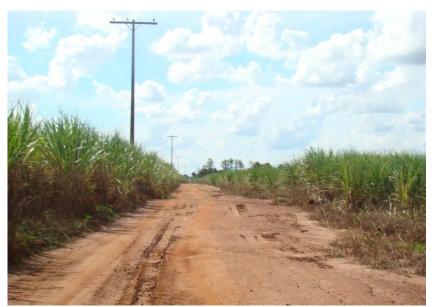
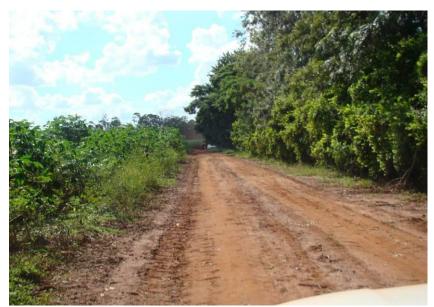
Figuras 208 e 209 - Processo erosivo no leito carroçável.

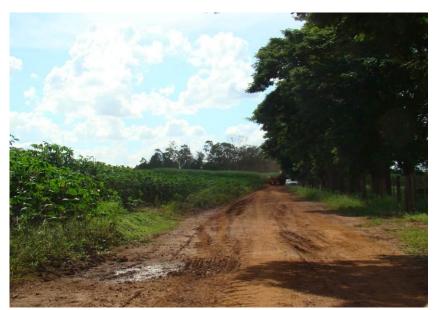
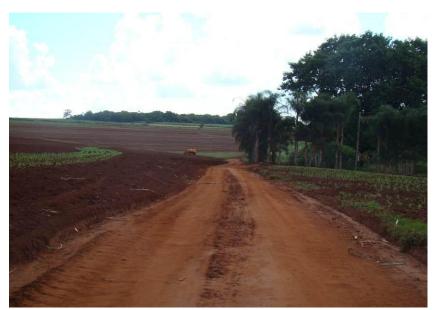
Figuras 210 e 211 - Poça d'água e plataforma não conformada.

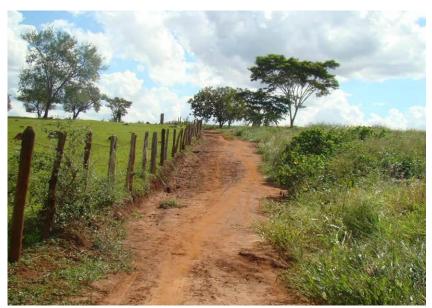
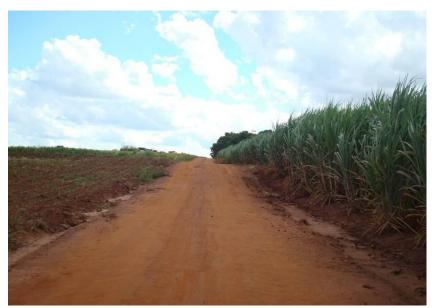
Figuras 212 e 213 - Trecho estreito e processo erosivo na lateral da estrada.

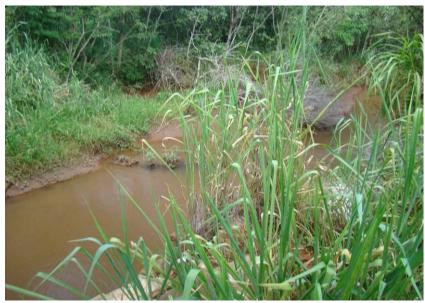
Figuras 214 e 215 - Córrego assoreado com vegetação natural e gramíneas.

Recomendação: plantio de espécies nativas, isolamento da APP e construção de uma nova ponte e manutenção ao seu redor.

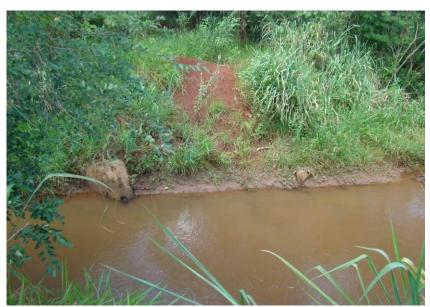
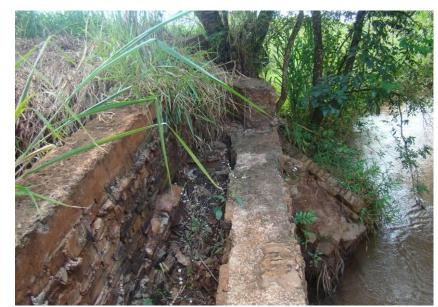
Figuras 216 e 217 - Ponte destruída.

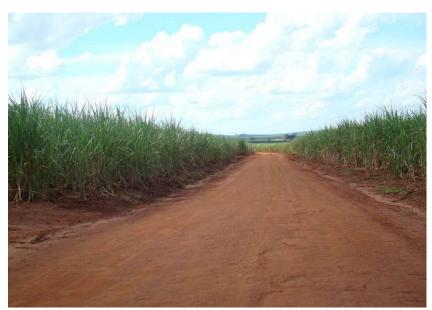
Figuras 218 e 219 - Ausência de sistema de drenagem.

Recomendação: adequação e manutenção periódica da estrada municipal.

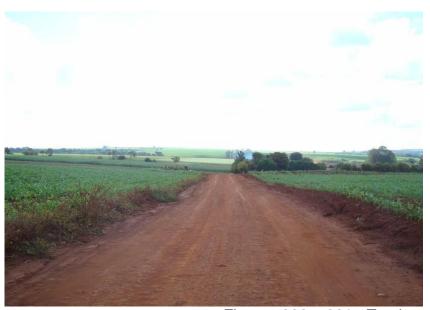
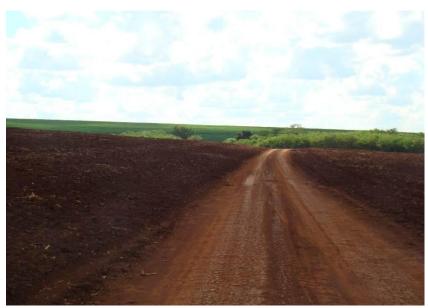
Figuras 220 e 221 - Trecho com costela de vaca e sem revestimento.

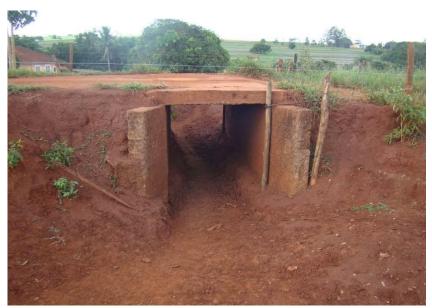
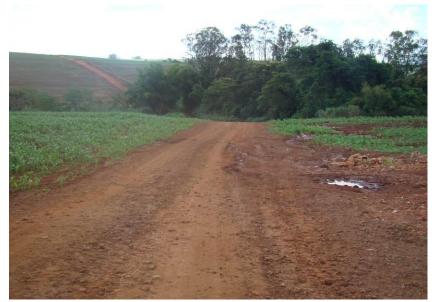
Figuras 222 e 223 - Trecho em aclive / declive com ausência de saída d'água.

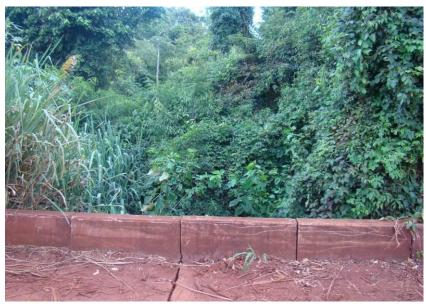
Diagnóstico: APP não isolada, presença de vegetação natural;

Figuras 226 e 227 - Montante e jusante da ponte com vegetação natural.

Recomendação: plantio de espécies nativas, isolamento da APP e manutenção ao seu redor.

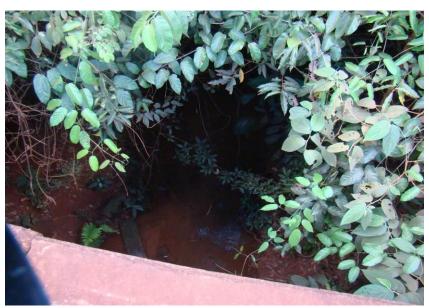
Figura 228 - Córrego assoreado.

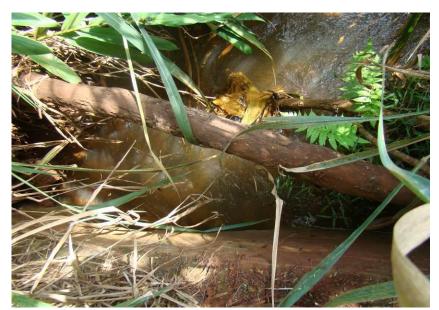
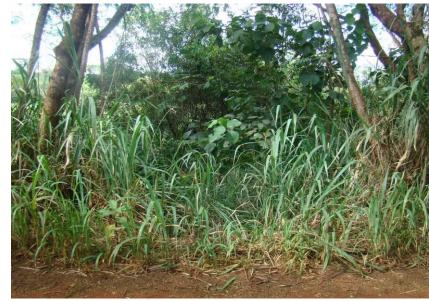
Diagnóstico: APP não isolada, com presença de gramíneas, taboas e árvores isoladas;

Figuras 229 e 230 - Tubulação de concreto e APP vegetada.

Recomendação: manutenção na tubulação e ao seu redor, isolamento da APP e plantio de espécies nativas.

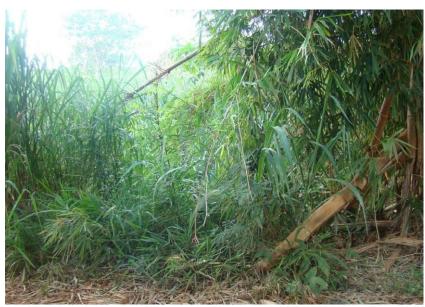
Diagnóstico: APP não isolada, com presença de gramíneas, bambu e árvores nativas;

Figuras 231 e 232 - Vegetação de gramíneas, árvores isoladas e bambu na APP.

Recomendação: manutenção na tubulação e ao seu redor, isolamento da APP e plantio de espécies nativas.

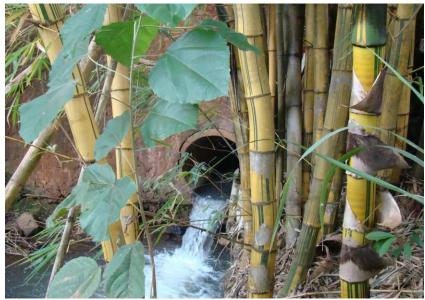
Figura 233 - Tubulação de concreto e espécies exóticas na APP.

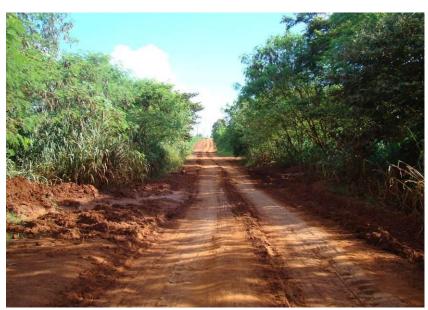
Figuras 234 e 235 - Ausência de saída d'água e atoleiros.

Recomendação: adequação e manutenção periódica da estrada municipal.

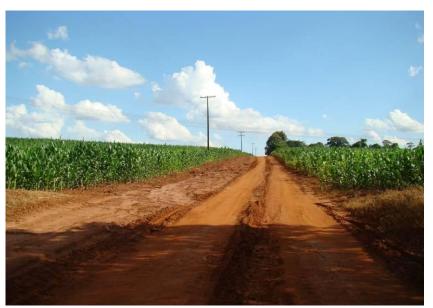
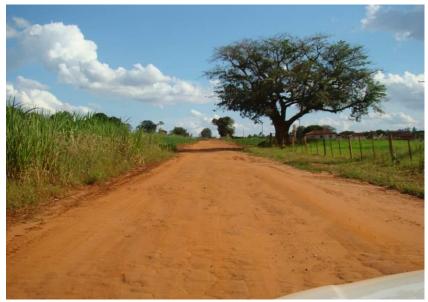
Figuras 236 e 237 - Trilho de roda e ausência de revestimento.

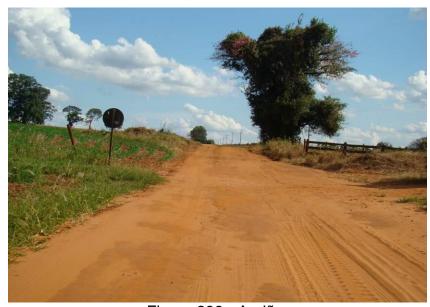
(591134, 7490493) - areião;

Figura 238 - Areião.

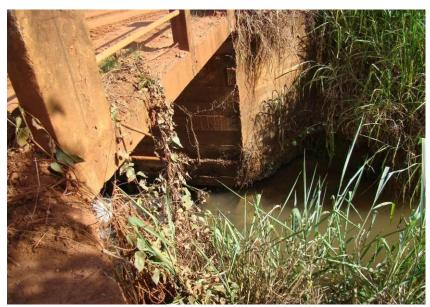
Figuras 239 e 240 - Ponte padrão Defesa Civil e perfil.

Recomendação: plantio de espécies nativas, isolamento da APP e manutenção ao seu redor.

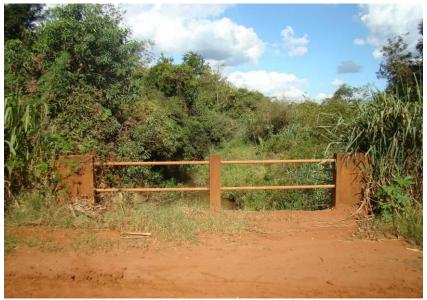
Figura 241 - APP com vegetação natural e gramíneas.

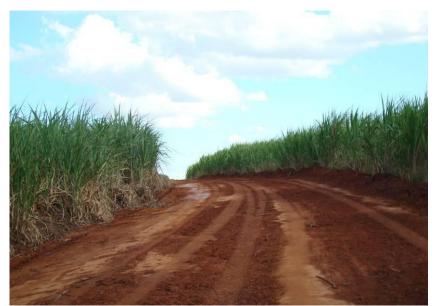
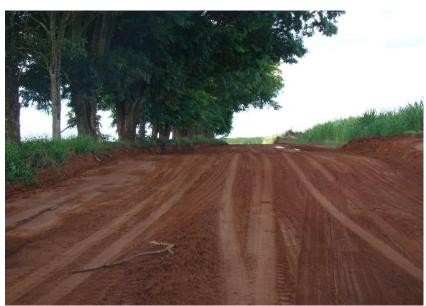
Figuras 242 e 243 - Ausência de revestimento.

Recomendação: adequação e manutenção periódica da estrada municipal.

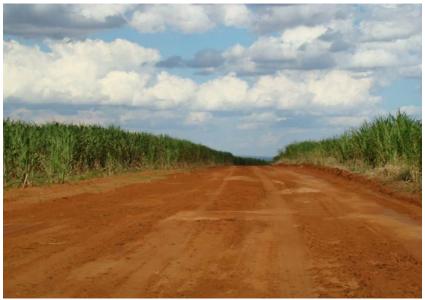
Figura 244 - Trecho sem saída d'água e sistema de drenagem.

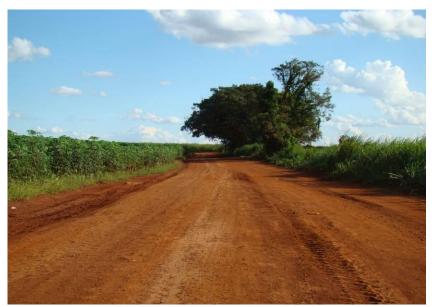
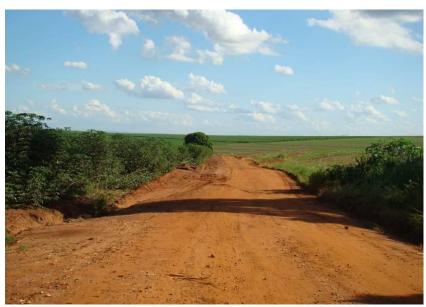
Figuras 245 e 246 - Plataforma não conformada e processo erosivo na lateral da estrada.

Recomendação: adequação e manutenção periódica da estrada municipal.

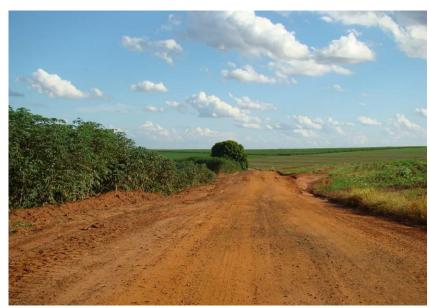
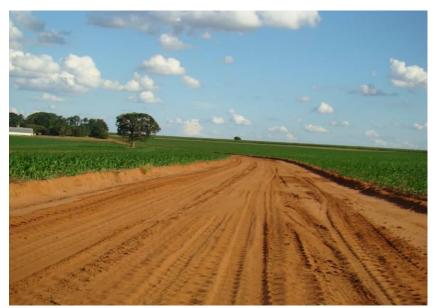
Figuras 247 e 248 - Pouco revestimento e areião.

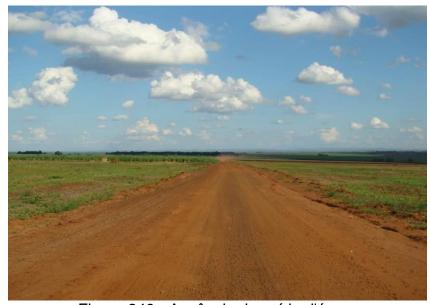
Figura 249 - Ausência de saída d'água.

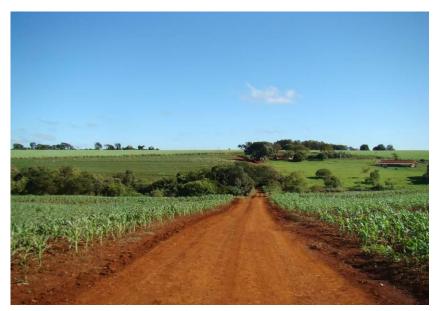
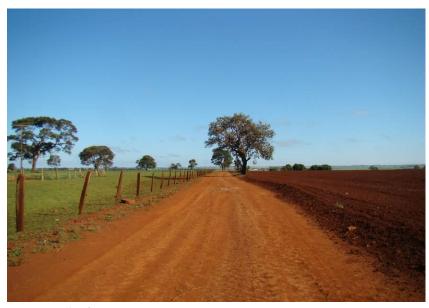
Figuras 250 e 251 - Trecho em declive com sistema de drenagem não funcional e pista sem revestimento.

Recomendação: adequação e manutenção periódica da estrada municipal.

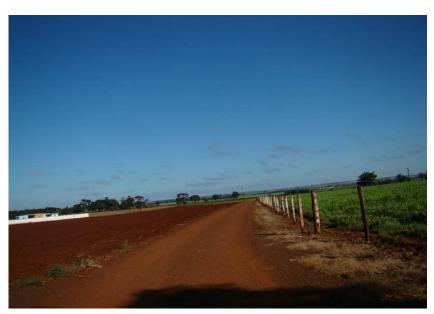
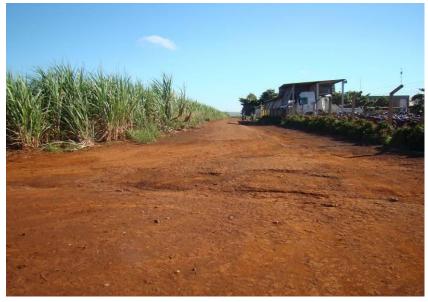
Figuras 252 e 253 - Revestimento com cascalho e inicio de processo erosivo.

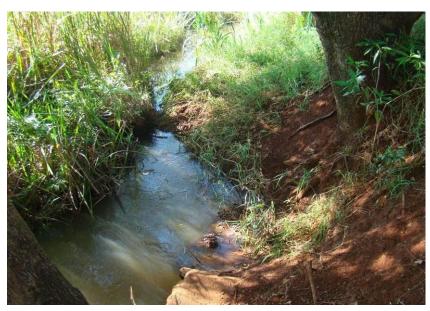
Figuras 254 e 255 - Área na jusante bem vegetada e parcialmente vegetada na montante.

Recomendação: manutenção na tubulação e ao seu redor, isolamento da APP e plantio de espécies nativas na montante.

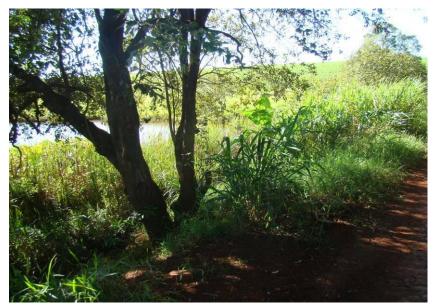
Figuras 256 e 257 - Tubulação de concreto e presença de vegetação de taboas na montante.

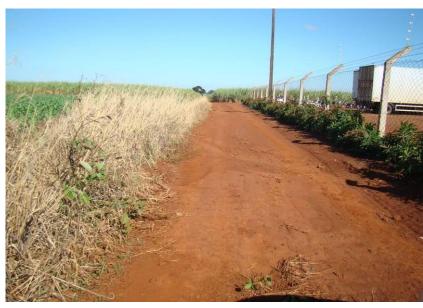
Figuras 258 e 259 - Presença de cerca impossibilitando a passagem e trecho com processo erosivo na estrada.

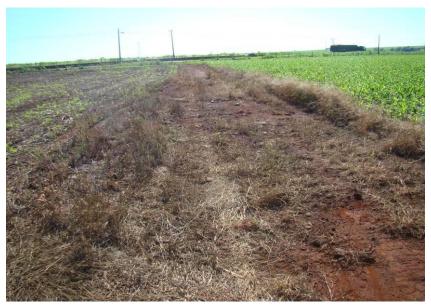
Figura 260 - Presença de gramíneas no leito carroçável.

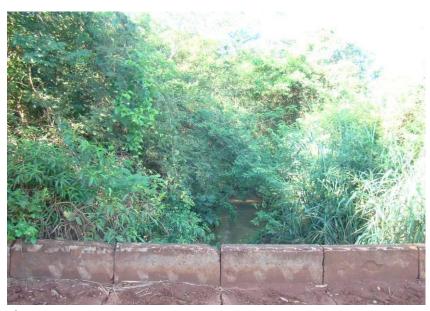
Figuras 261 e 262 - Ponte padrão rodoviário e APP bem vegetada.

Recomendação: manutenção periódica da ponte.

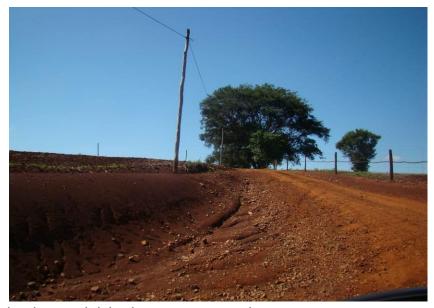
Figuras 266 e 267- Final da estrada e trecho encaixado com inicio de processo erosivo.

Recomendação: adequação e manutenção periódica da estrada municipal.

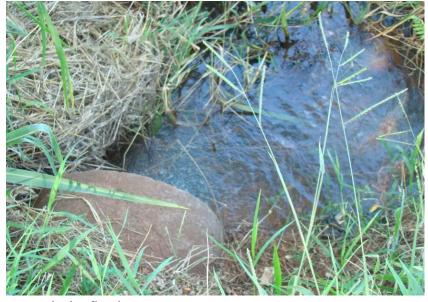
Figuras 270 e 271 - Ladrão do barramento e tubulação de concreto.

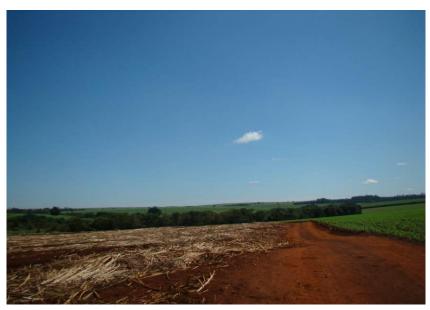
Figuras 272 e 273 - Inicio da estrada na Raposo Tavares e sistema de drenagem não funcional.

Recomendação: adequação e manutenção periódica da estrada municipal.

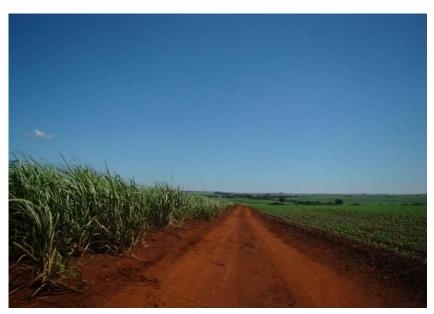
Figuras 274 e 275 - Trecho em declive com ausência de sistema de drenagem e inicio de processo erosivo.

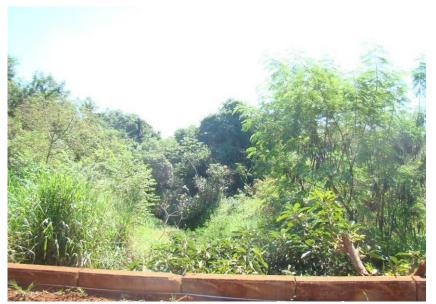
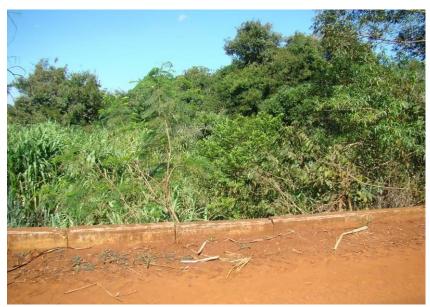
Diagnóstico: APP isolada e bem vegetada;

Figuras 276 e 277 - APP na montante e jusante bem vegetada.

Recomendação: manutenção periódica da ponte.

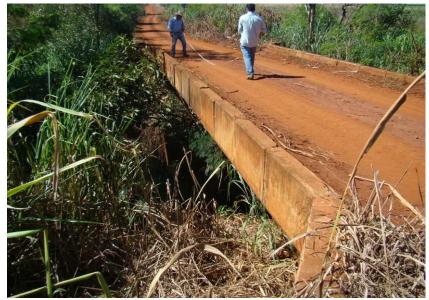
Figuras 278 e 279 - Ponte sem guarda corpo em estrutura de concreto.

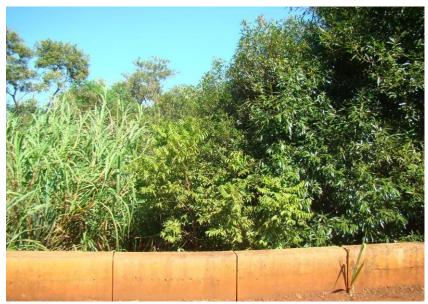
Diagnóstico: APP isolada, vegetação densa e presença de gramíneas na saída da tubulação;

Figuras 280 e 281 - Área na montante e jusante bem vegetada.

Recomendação: manutenção na tubulação, para a retirada das gramíneas, onde esta entupindo a tubulação e ao seu redor.

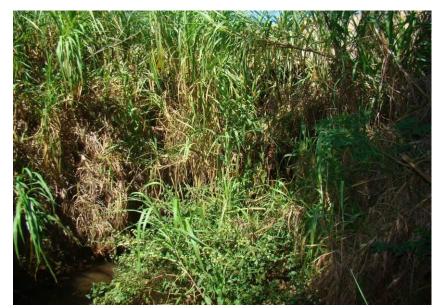
Figuras 282 e 283 - Tubulação em estrutura de ponte e tubulação vegetada.

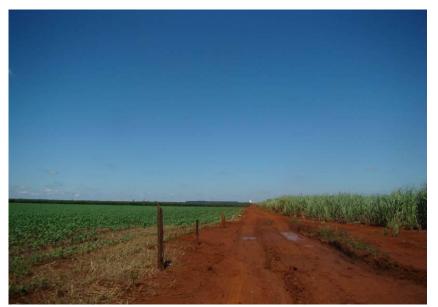
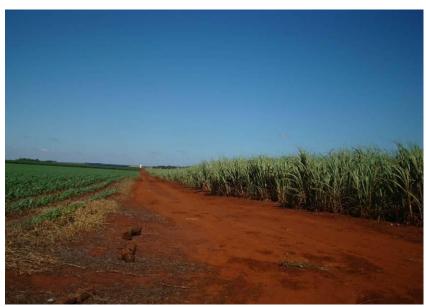
Diagnóstico: costela de vaca e atoleiro;

Drenagem: ausência de sistema de drenagem;

Figuras 284 e 285 - Atoleiro e ausência de sistema de drenagem.

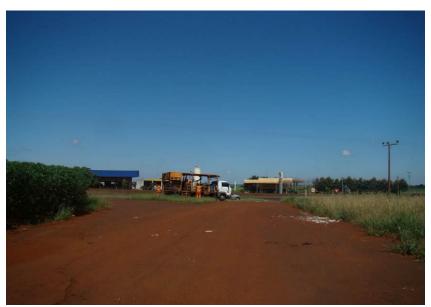
Figura 286 - Final da estrada.

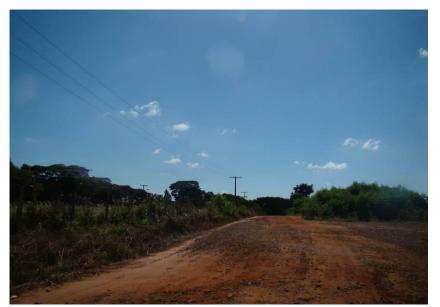
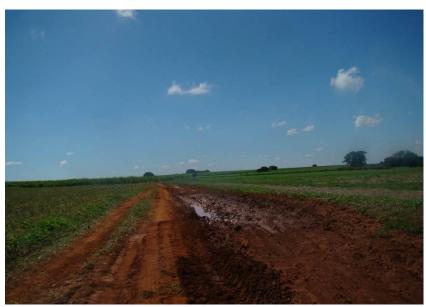
Figuras 287 e 288 - Revestimento com seixo rolado e atoleiro.

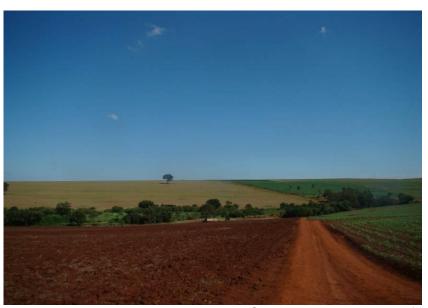
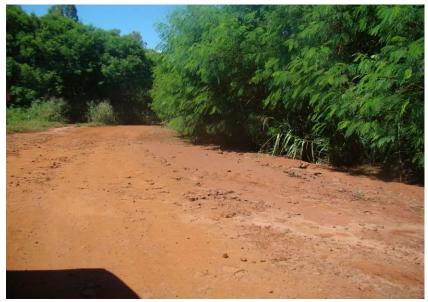
Figuras 289 e 290 - Sistema de drenagem funcional e inicio de processo erosivo na lateral da estrada.

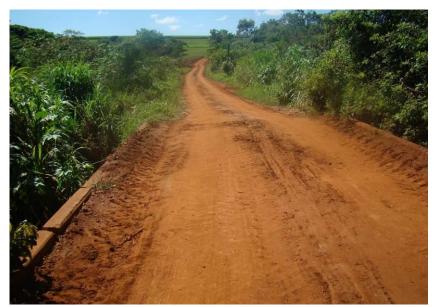
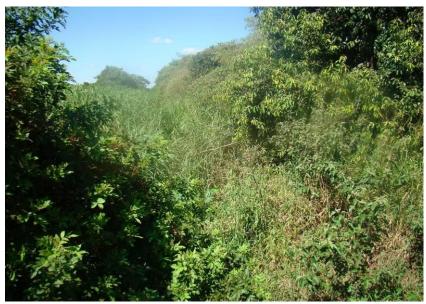
Figuras 291 e 292 - Tabuleiro assoreado e APP bem vegetada na montante.

Recomendação: manutenção periódica da ponte.

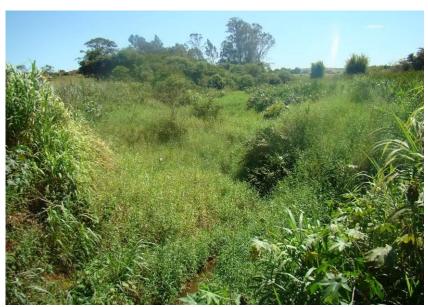
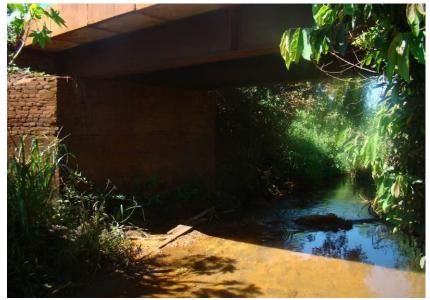
Figuras 293 e 294 - Presença de gramíneas na jusante e estrutura da ponte em bom estado de conservação.

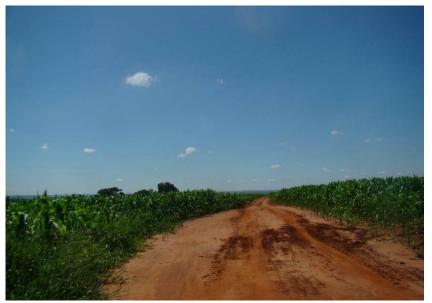
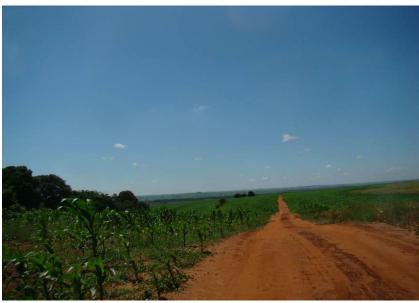
Figuras 295 e 296 - Trilho de roda e sistema de drenagem não funcional.

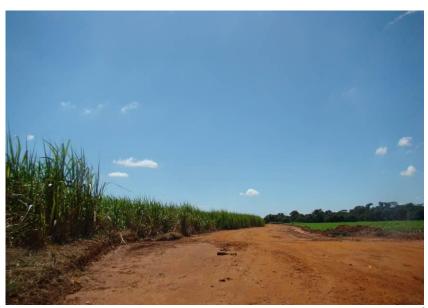
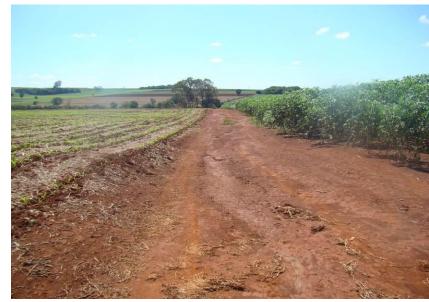
Figuras 297 e 298 - Início de processo erosivo na estrada.

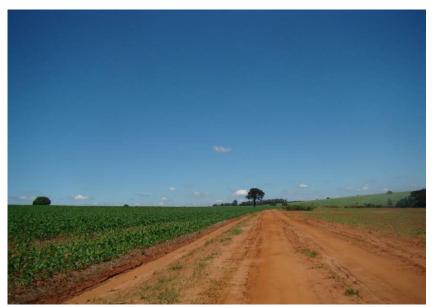
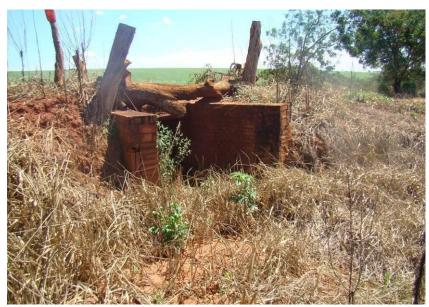
Figuras 299 e 300 - Canaleta natural na lateral da estrada e passagem de gado sob a estrada.

Recomendação: adequação e manutenção periódica da estrada municipal.

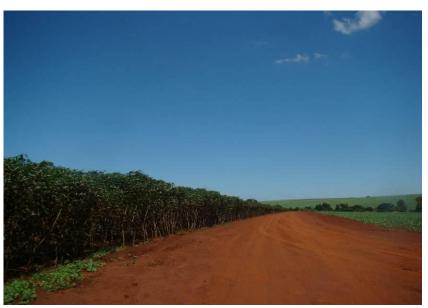
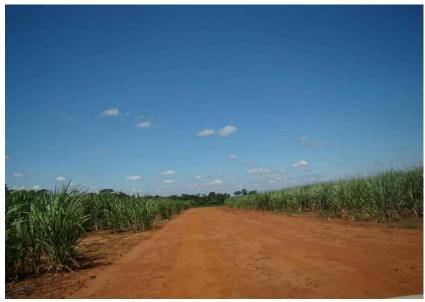
Figuras 301 e 302 - Estrada sem revestimento e trecho em meia encosta.

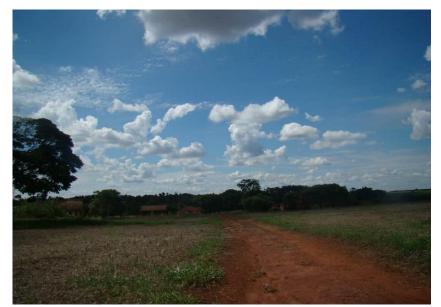
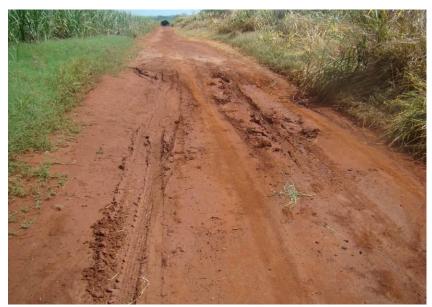
Figuras 303 e 304 - Trecho estreito e atoleiro.

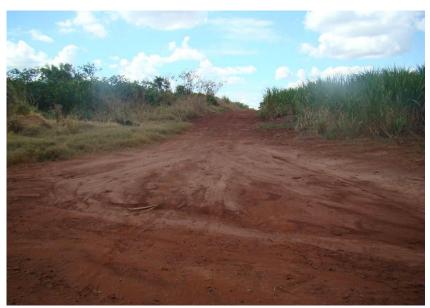
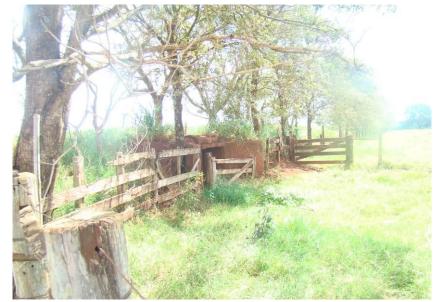
Figuras 305 e 306 - Inicio de processo erosivo e passagem de gado sob a estrada.

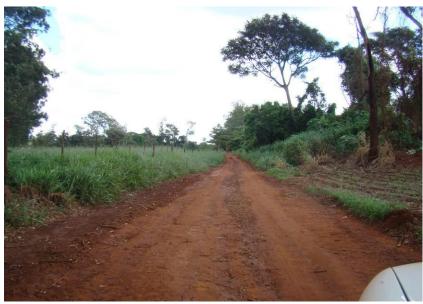
Figuras 307 e 308 - Poça d'água trecho encaixado entre barrancos.

Recomendação: adequação e manutenção periódica da estrada municipal.

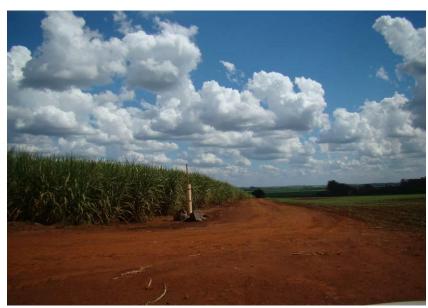
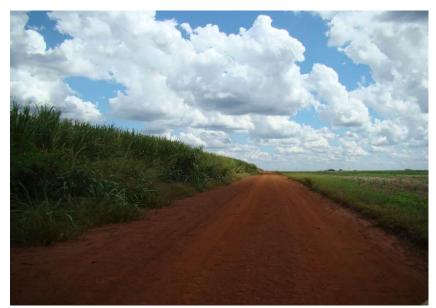
Figuras 309 e 310 - Ausência de sistema de drenagem.

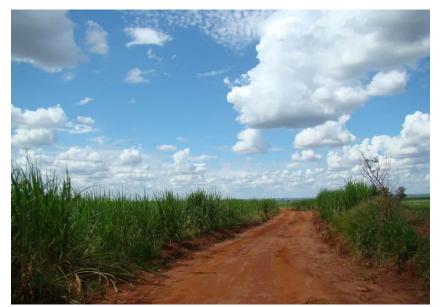
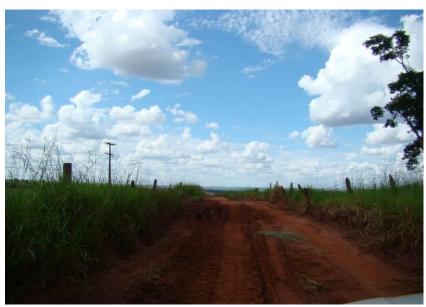
Figuras 311 e 312 - Formação de barranco e trecho de atoleiro.

Recomendação: adequação e manutenção periódica da estrada municipal.

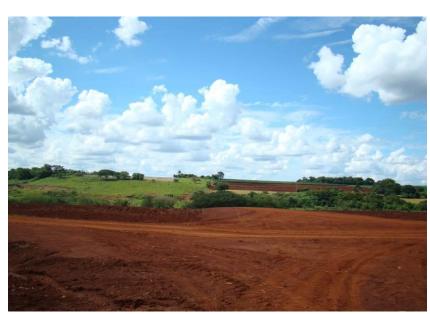
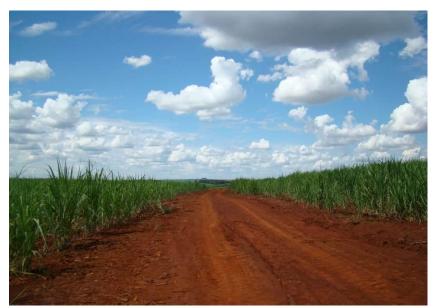
Figuras 313 e 314 - Inicio de processo erosivo na estrada.

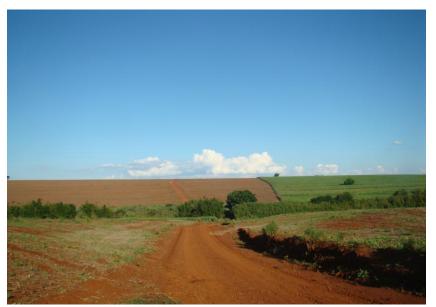
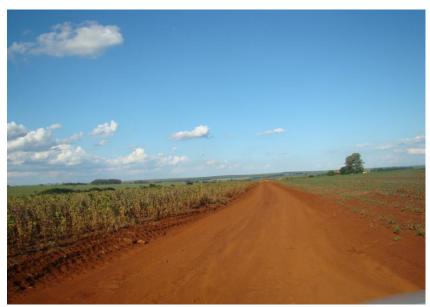
Figuras 315 e 316 - Trecho em aclive / declive e barranco.

Recomendação: adequação e manutenção periódica da estrada municipal.

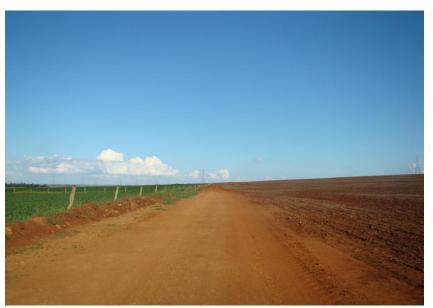
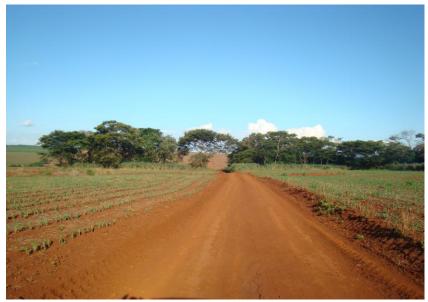
Figuras 317 e 318 - Sistema de drenagem funcional e ausência de saída d'água.

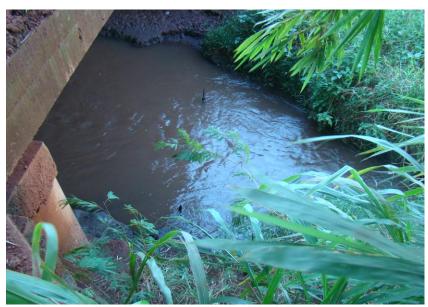
Figuras 319 e 320 - Ponte padrão Defesa Civil.

Recomendação: manutenção periódica da ponte.

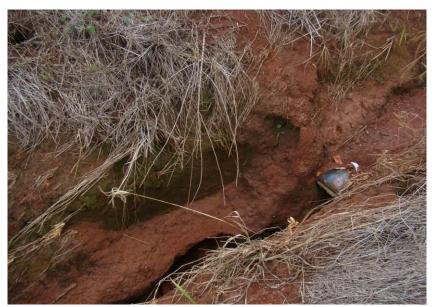
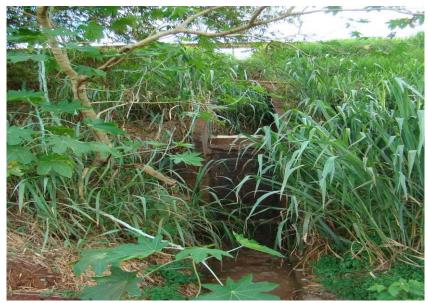
Coordenadas: X: 596937; Y: 7476598;
Local: desconhecido;
Descrição: voçoroca ocasionada pela má drenagem da Rodovia Raposo Tavares;
Diagnóstico: voçoroca de grande tamanho, não estabilizada, e ausência de práticas conservacionistas;
Cultura: milho;
Problema: assoreamento do Ribeirão Vermelho;
Recomendação: controle da voçoroca, adoção de práticas conservacionistas e isolamento da área.

Figuras 321 e 322 - Pressão antrópica e sistema de dissipação de água da rodovia comprometido.

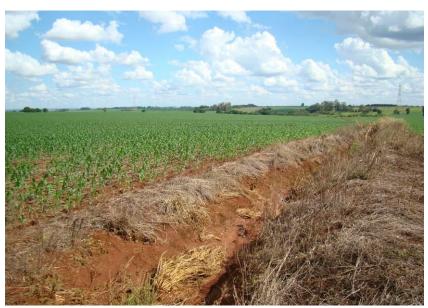
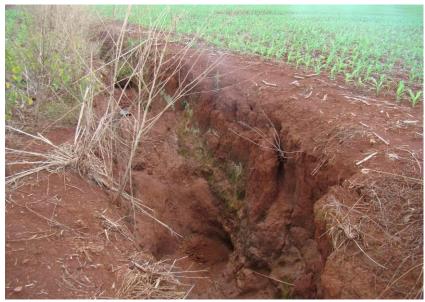
6.38. Voçoroca

Figuras 323 e 324 - Voçoroca de grande extensão e não estabilizada.
